EVALUACIÓN DE LA CORROSIÓN POR PICADO DE UN ACERO INOXIDABLE AISI-SAE 630 ENDURECIDO POR PRECIPITACIÓN EN AGUA DE MAR SINTÉTICA MEDIANTE TÉCNICAS ELECTROQUÍMICAS

DARÍO YESID PEÑA BALLESTEROS
Ingeniero Metalúrgico Magister Ph.D
Grupo de Investigaciones en Corrosión-GIC
Universidad Industrial de Santander
dypena@uis.edu.co

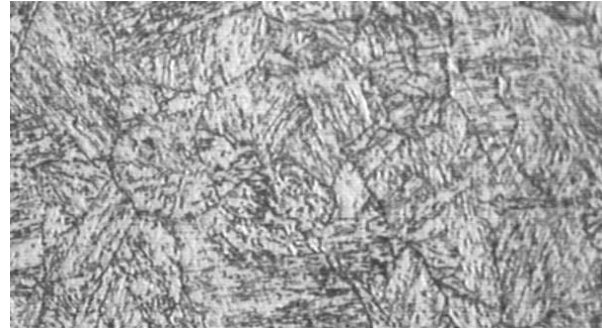
Figura 1. Microestructura del acero AISI-SAE 630, en estado de entrega, atacado con Villela. 200X

La Figura 1 muestra una micrografía del material en estado de entrega donde se puede apreciar una martensita revenida con algunos precipitados en la matriz. Para el material tratado térmicamente la martensita es más gruesa, y presenta una distribución de carburos, los cuales se localizan en los bordes de grano, como se observa en la **Figura 2**, posiblemente debido a la ausencia del Tantalio, el cual, en combinación con el Niobio, evita la precipitación de estos carburos, aumentando la resistencia a la corrosión.

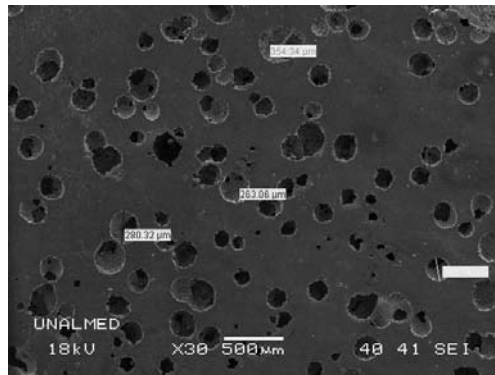
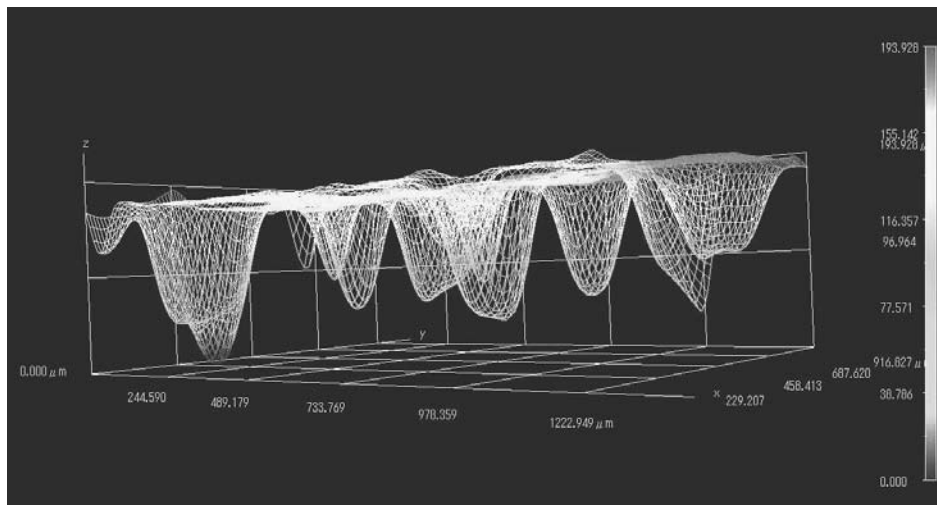
Figura 17. Micrografía de “Estado de Entrega” y perfil de profundidad del acero a 300X

Las probetas fueron analizadas en un microscopio electrónico de barrido JEOL-JSM 5910LV Mostrando que el tipo de daño presente en el material fue picado. La Figura 17 muestra la formación del picado en la superficie del material y el análisis realizado en el microscopio HYROX 7700.

La mayor profundidad que se obtuvo en esta probeta “Estado de Entrega” fue de 167,2 µm, valor con el cual se calculó la velocidad de corrosión en mpy (**Ecuación 1**), para un tiempo de exposición de 35 días, la cual fue 69 mpy. Utilizando el mismo parámetro de comparación basado en la norma ASTM G46-99, se realizaron los análisis para la probeta “Blanco”, donde se encontró que

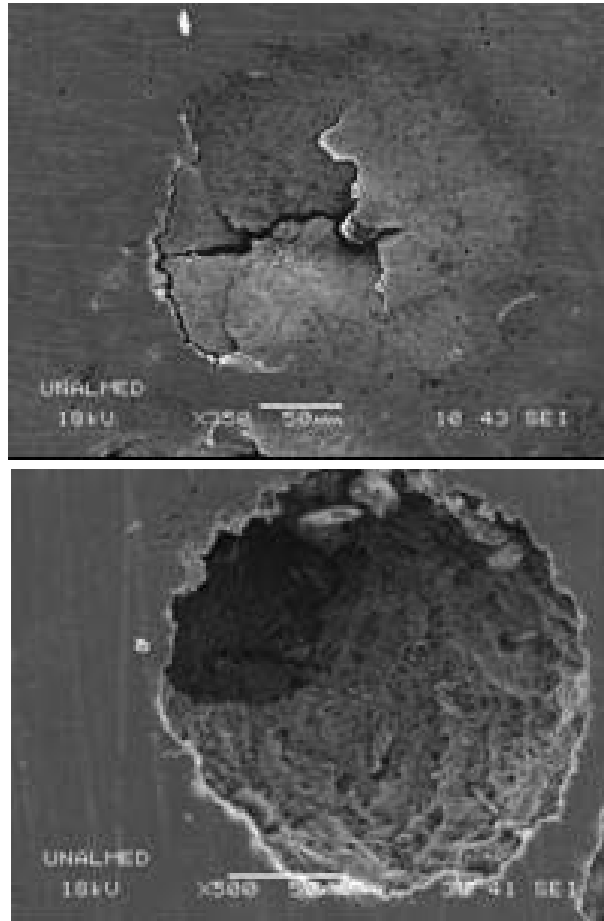
Figura 18. Rompimiento de la superficie del material, e iniciación del picado

En la **Figura 18** se puede observar la formación del picado, en la cual el material presenta un estado desarrollado del picado internamente y una delgada capa de material en la superficie con marcas de rompimiento a su alrededor.

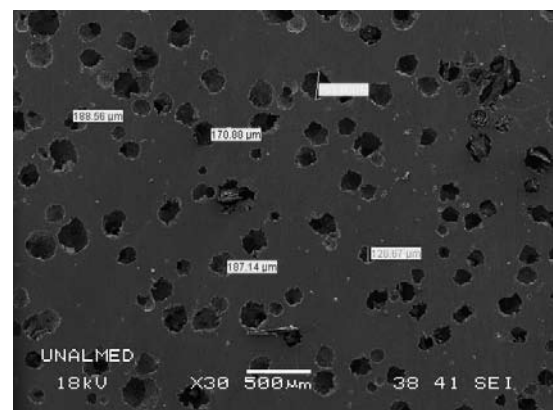
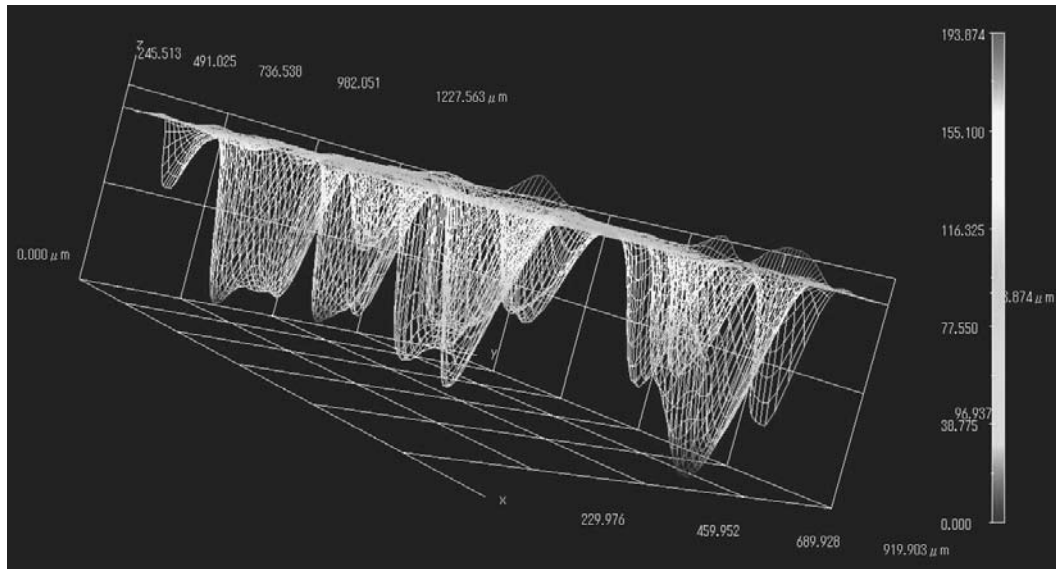
Figura 19. Micrografía de la probeta “Blanco” y perfil de profundidad del acero a 300X

la densidad de picado fue la misma que la obtenida para la probeta “Estado de Entrega” (5.0E4/m²), y el valor del tamaño del área de una picadura (0.5mm²), como se observa en la **Figura 19** [8].

La diferencia encontrada en la probeta “Blanco” respecto a la probeta “Estado de Entrega”, fue la variación del valor de la profundidad de penetración de picado en el material, encontrando que para la primera se obtuvo los mayores valores de profundidad. Con el perfil de profundidad se corroboró nuevamente el valor máximo de profundidad encontrado para la probeta “Blanco”.

Al observar los valores obtenidos para la probeta “Blanco”, la mayor profundidad que se encontró fue 196,297 μm , con el cual se calculó el valor de la velocidad de corrosión en mpy bajo la norma NACE RP0775-2005 (**Ecuación 1**), para un tiempo de exposición de 35 días, la cual fue de 81 mpy. Con lo que se puede apreciar, que esta probeta fue quien sufrió un mayor deterioro originado por la corrosión por picado.

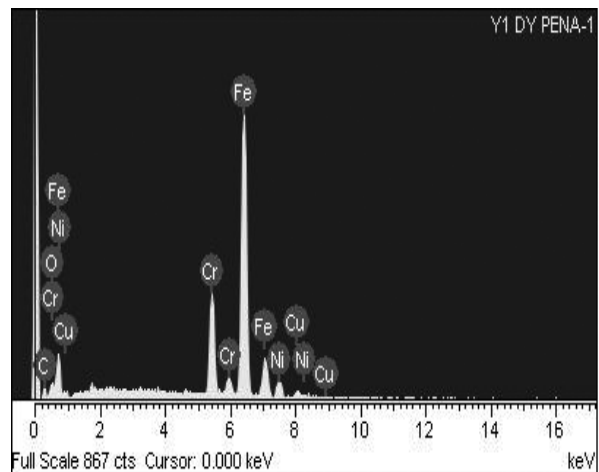
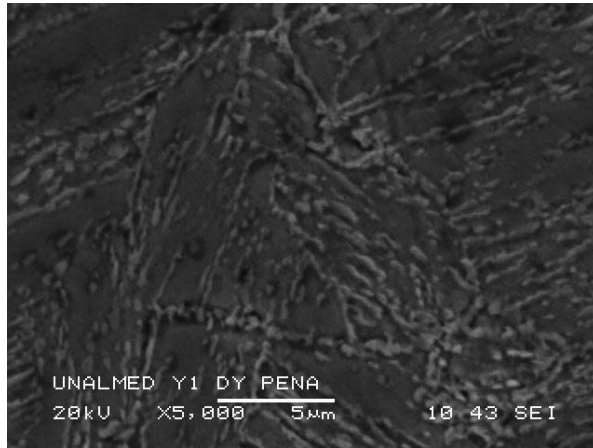
Figura 20. Imagen SEM y de EDS de una muestra del acero inoxidable antes de los ensayos de corrosión. 5.000X

Los elementos aleantes obtenidos por medio del EDS se encuentran dentro del rango teórico, con excepción del Tantalio, el cual no fue reportado en el análisis químico, y de acuerdo con la norma técnica ASTM A564-04, se establece que para este tipo de material el contenido del Nb y Ta es de gran importancia, dado que evitan la precipitación de carburos en los bordes de grano. Como se observó en las micrografías, efectivamente ocurrió una precipitación de carburos de cromo, los cuales producen una disminución de la resistencia a la corrosión por la ausencia de este elemento; ver **Figura 20**.
