# **Evaluación de la rigidez a flexión de puentes de viga y losa en concreto presforzado a partir de pruebas de carga. Caso de estudio: Puente La Parroquia vía La Renta - San Vicente de Chucurí**

## **Evaluation of Bending Stiffness in Prestressed Concrete Beam and Slab Bridges Based on Load Testing. Case Study: La Parroquia Bridge, La Renta - San Vicente de Chucurí Road**

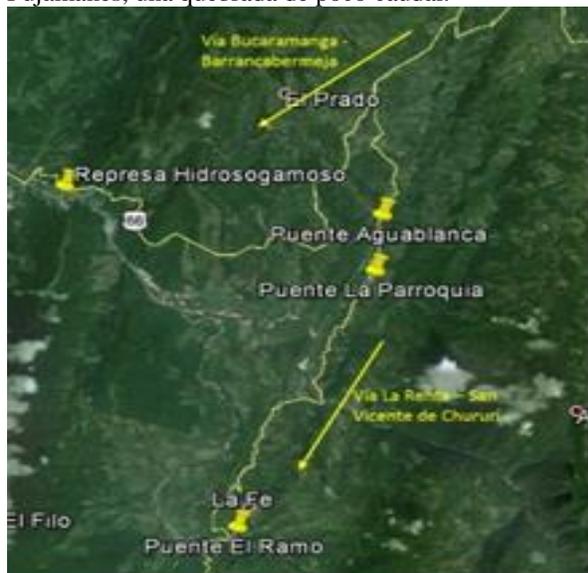
**Figura 2.** Tipología viga-losa, vista inferior La Parroquia.  
**Fuente:** autores

Este puente posee una luz de 26 m y sus puntos de soportes están definidos al lado derecho por un apoyo de neopreno y al lado izquierdo uno fijo, determinando al puente, como una estructura isostática y estable. La separación entre vigas es de 2,1 metros y voladizos simétricos de 0,85 metros

La estructura presenta dos riostras, cada una separada a 8,66 metros de distancia, concordando con los criterios y especificaciones actuales de la normativa colombiana registradas en [2], donde se indica que para luces mayores a 15 metros se debe colocar un diafragma en el punto de momento máximo positivo para uniformizar las deformaciones de las vigas y para impedir la distorsión de la sección del puente.

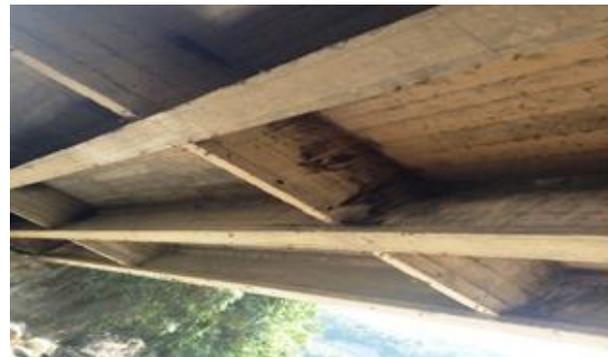
**Figura 2.** Tipología viga-losa, vista inferior La Parroquia.  
**Fuente:** autores

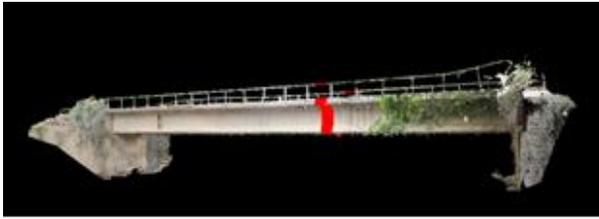
**Figura 3** . Modelo tridimensional obtenido por Riegl Scann.

A través del levantamiento con el escáner antes mencionado, y el manejo del software del fabricante del escáner, se obtuvieron medidas de alta precisión para todas las características de la configuración geométrica, tanto de sección transversal como longitudinal. A continuación se presentan algunos de los datos más importantes.

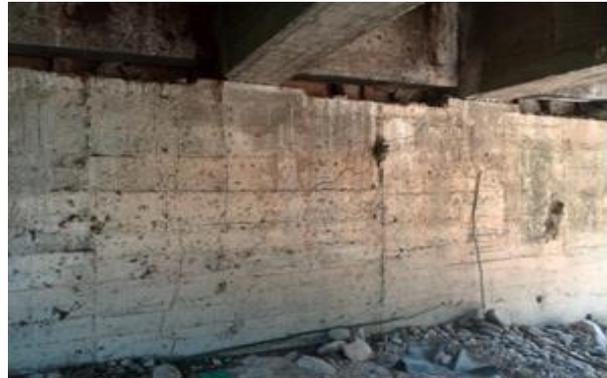
**Figura 4** . Estado actual de estribos y apoyos

clase de fisuras, solo algunas a lo largo del estribo. Aunque el alcance de prueba realizada no incluyó efectos de la infraestructura, estos daños podrían afectar a la respuesta en la vulnerabilidad estructural y algunas condiciones corrosivas del concreto tanto de la infraestructura como de las vigas. Se identificaron propiedades, por inspección visual o medición manual con cinta métrica. Así es como se clasificó el puente como de tipología viga losa en concreto presforzado, cuya sección es de tipo I y donde se corroboró la medida inscrita en el puente, definiendo una distancia entre apoyos de 26 metros.

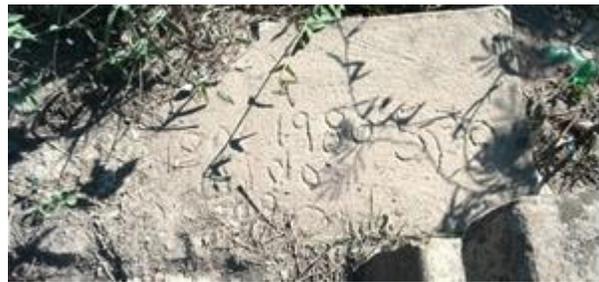
**Figura 5** . Escritura de año de construcción del puente. Fuente: autores

El puente La Parroquia es un puente en el que visualmente se observan ciertas propiedades trazadas en la superestructura, tal como el acotado de la distancia longitudinal del puente.

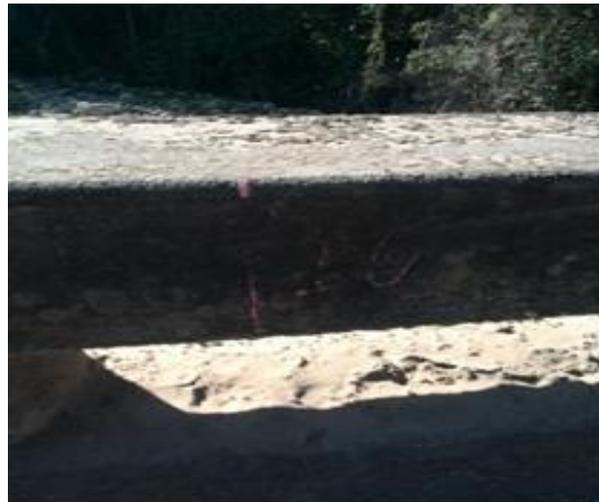
**Figura 6** . Acotado longitudinal de 10 m sobre el bordillo. Fuente: autores.

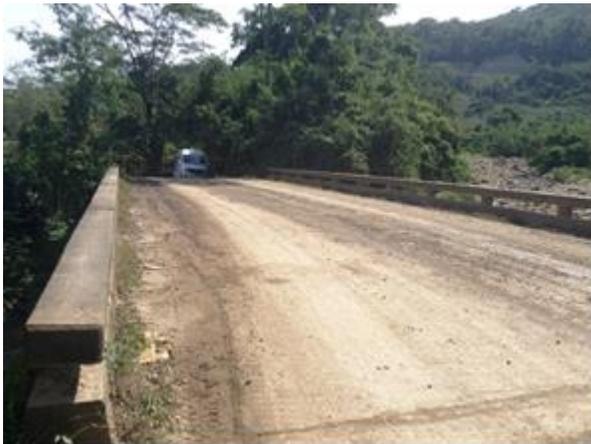
Figura 7. Vista superior del tablero. Fuente: autores.

La superficie de rodadura corresponde a la misma losa de concreto, debido a que por el bajo tránsito de la zona, no es necesario aplicar una capa de pavimento asfáltico. Además, el puente tiene un bordillo y una baranda de seguridad de concreto a cada lado del tablero.

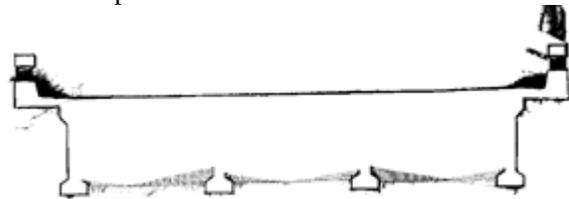
Figura 9. Imagen de la nube de puntos en DWG. Fuente: autores.

La zona de influencia de los datos para el RIEGL VZ-400 incluye la geografía que rodea el puente La Parroquia, información innecesaria para el análisis de las propiedades geométricas requeridas para la formulación de la prueba de carga y así mismo, para la determinación de la rigidez a flexión de la estructura. El software RISCAN Pro permitió filtrar la información y posteriormente exportarla a un archivo DWG para proceder con la determinación geométrica de sección transversal del tablero y los bordillos, esquematizando un sistema y modelo gráfico que representa a dimensión escalada el puente

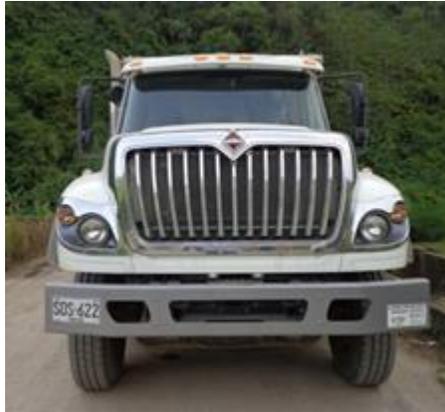
**Figura 10.** Frontal del vehículo tipo Workstar International Doble Troque. **Fuente:** autores.

Los vehículos usados fueron dos volquetas tipo Workstar International Doble Troque modelo 2014 proporcionadas por Conalvías, las cuales poseían una carga de material de subbase granular de peso de 33.33 toneladas y 34.86 toneladas medido en báscula.

En el ensayo se realizó un solo ciclo de carga, con dos volquetas con sus extremos traseros enfrentados, Figura 10. Atendiendo al protocolo establecido, la carga se aplicó de forma progresiva en los puntos establecidos de la estructura en las zonas críticas, asegurando que con las condiciones de seguridad adecuadas, el comportamiento de la misma está en los rangos elásticos. Los movimientos de los vehículos en cualquier fase del proceso de carga o descarga se efectuaron con la suficiente lentitud, una velocidad menor a 5 km/h, con el fin de no causar efectos dinámicos no deseados.

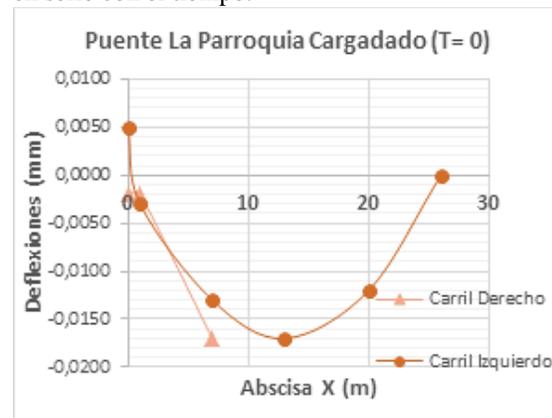
Figura 11. Gráfica de deflexiones para tiempo = 0

Para la viga interna, los datos en los puntos simétricos de 13, 20 y 26 metros no se pudieron observar en la toma de medidas, debido a la interferencia visual que aportaban las volquetas a la visión del teodolito. Por esta razón no se cambió el punto de estación, para no agregar variables que afectaran la precisión de los resultados.

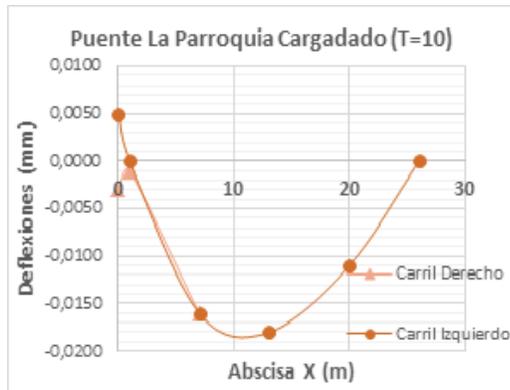
Figura 12. Grafica de deflexiones para tiempo=10 min

Se analiza que el puente La Parroquia demuestra un comportamiento elástico bastante aceptable, al estabilizarse al paso de 10 minutos, cuya deflexión máxima se da en el centro de luz con un valor de 1,8 cm.

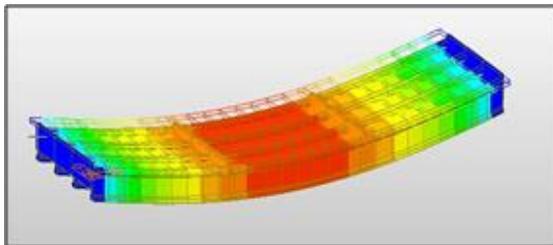
La simulación del puente realizada en software MIDAS CIVIL, concluye los siguientes resultados según las cargas aplicadas y asumiendo una resistencia para concreto de losa de 3000 psi y para las vigas de 5000 psi.

Figura 13. Deflexión en CIVIL MIDAS

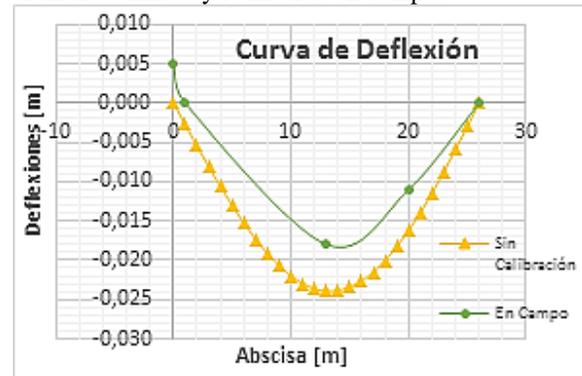
Figura 14. Curva de deflexión en viga externa

La divergencia entre las dos gráficas radicó en aspectos desconocidos que al momento del diseño se escogieron valores tentativos que pudieran encajar en la tipología de puentes así como las condiciones a las cuales está expuesto, algunas de las posibles causas pueden ser:

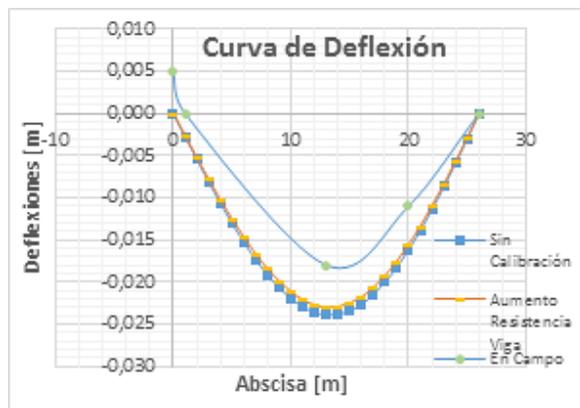
Figura 15. Calibración con aumento de  $f'c$  en viga

La diferencia entre el modelo numérico preliminar y el modelo considerando un aumento de la resistencia del concreto para vigas de 5000 Psi a 6000 Psi generó una mejora del 3,9 un porcentaje poco significativo si en global se desea lograr un cambio en deflexiones del 25 % para lograr una calibración exitosa. Por ende, se puede concluir que modificar propiedades de los materiales no genera un impacto significativamente los resultados.

Según la relación descrita en [2, pp. C-112]  $E_c = 4700 * \sqrt{f'c}$  (9), si se afecta en un incremento la resistencia a compresión del concreto, incluirá un cambio directamente proporcional al módulo de elasticidad del material para las vigas postensadas con sección tipo I y disminuiría la deflexión dada en el software.

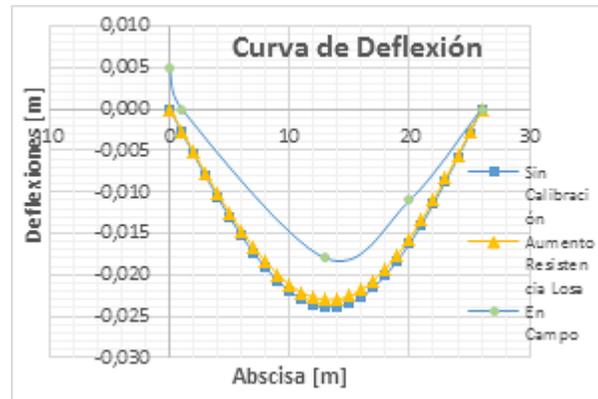
c en losa

Según la relación descrita en [2, pp. C-112]  $E_c = 4700 * \sqrt{f'c}$  (9), si se afecta en un incremento la resistencia a compresión para la losa de 3000 Psi a 4000 Psi afecta en un 3,8% la respuesta de la rigidez a flexión en contraste con el 25% que se desea obtener.

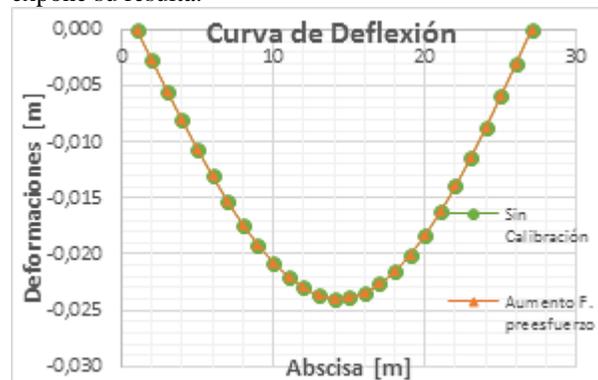
Figura 17. Calibración con aumento de  $f_{pu}$  en cables

De acuerdo con la gráfica presentada en la figura 17, el aumentar o disminuir la fuerza de los cables no afecta en ninguna medida las deflexiones obtenidas, por lo tanto, se decide evaluar el aumento de la fuerza del presforzado mediante el incremento de número de torones de 4 previos a 6.

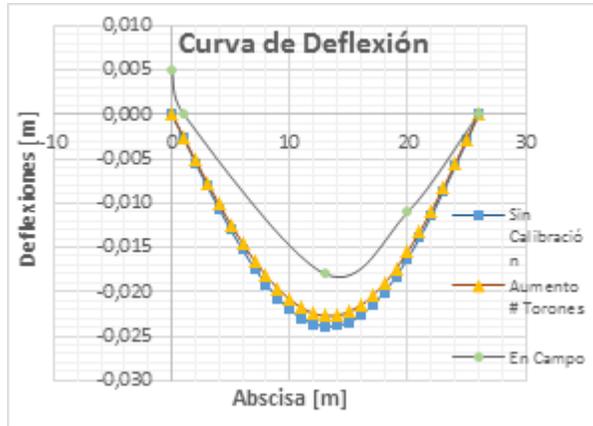
Figura 18. Calibración con aumento de torones

Con un porcentaje de aporte del 5,1%, el aumento del número de torones afecta más en la fuerza del postensado, en comparación con el cambio directo de la fuerza de tensionamiento de cada cable, y a su vez, tiene un mayor porcentaje de afectación que la modificación de las resistencias a compresión de los materiales. Sin embargo, el procedimiento de incremento del número de torones no se puede continuar debido a que se podría exceder los esfuerzos a compresión en el concreto, comprometiendo el diseño del preesfuerzo en una respuesta que afecte de manera negativa la evaluación de la rigidez del puente La Parroquia.

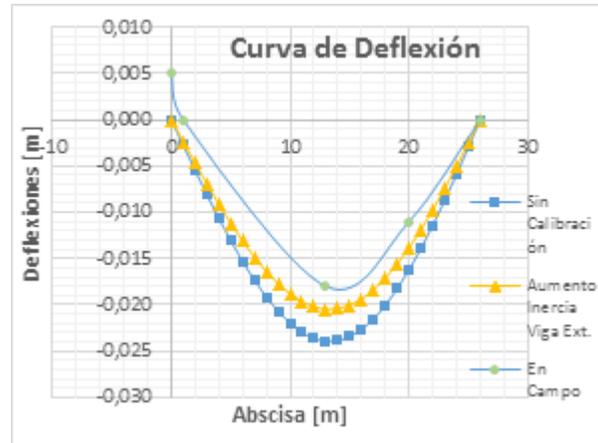
Figura 20: Calibración con inclusión de Bordillo

La inclusión del bordillo refiere el aumento de las inercias en eje "Y" en un 30% y en el eje "Z" en un 20% comprometiendo la relación inversamente proporcional, obteniendo un cambio significativo de 14,5% entre el modelo calibrado y el obtenido directamente sin modificación desde CIVIL MIDAS 2012. Por ende, las propiedades geométricas del puente son catalogadas como las de mayor impacto en la calibración.

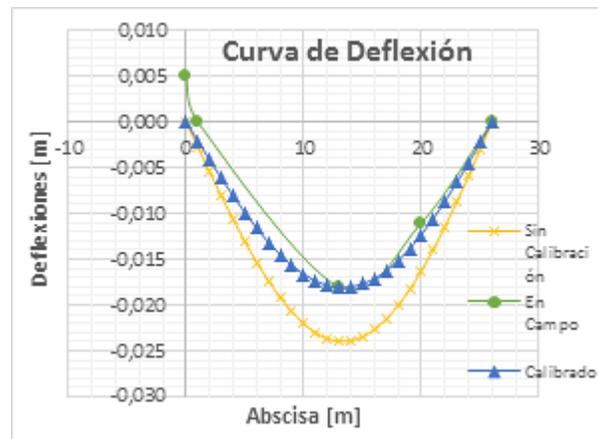
Figura 21. Calibración Total

Debido a la simetría del puente, se esperarían presentar en la estructura deformaciones iguales en los puntos semejantes. Sin embargo, se precisa que las deflexiones en la estructura no deben ser de todo igual a los puntos

opuestos con respecto al eje central, pues la posición asimétrica de las volquetas, a partir del centro del puente, configura la respuesta relacionada para ambas mitades. Finalmente, al realizar una evaluación individual de la afectación de cada variable con respecto a la deformación, se pudo obtener la disminución en el cambio de la respuesta de la rigidez a flexión de la estructura en un 25%, con respecto a la realizada en campo, donde desplazamiento vertical del centro de luz, considerado como medida de 1,8 cm realizada el punto más crítico, concuerda con la experimentalmente el día 17 de Agosto de 2014.

Según la Figura 21, el resultado para una deformación de un puente de concreto sin ningún refuerzo equivale a un desplazamiento de 2,1 cm con respecto al 1,8 cm resultante de la aplicación del postensado, es decir alrededor de un 20% de afectación sobre el puente ante la solicitación impuesta de dos volquetas doble troque de 33.33 toneladas y 34.86 toneladas, demostrando que dicho estado de esfuerzos y deformaciones, que es inducido al puente La Parroquia, mejora el comportamiento y la rigidez estructural, aumentando la capacidad de carga de la estructura. Cabe resaltar que ante solicitaciones como mayor magnitud, el porcentaje de afectación puede aumentar.

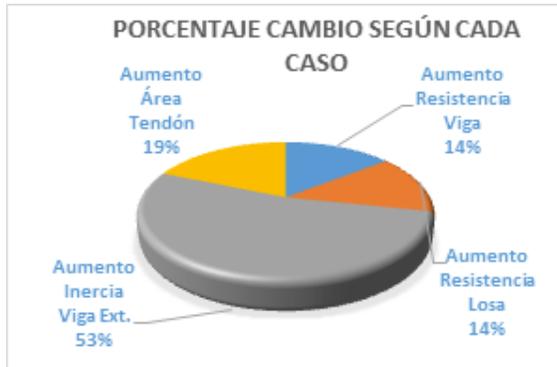
Figura 22: Torta de Resumen de Ajustes

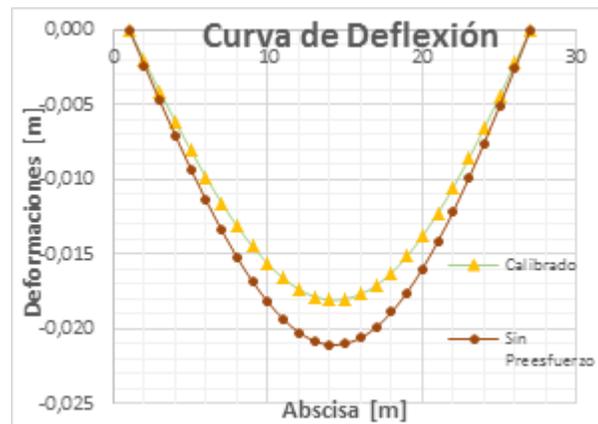
Figura 23. Influencia del Postensado
