EVALUACIÓN DE LA CORROSIÓN POR PICADO DE UN ACERO INOXIDABLE AISI-SAE 630 ENDURECIDO POR PRECIPITACIÓN EN AGUA DE MAR SINTÉTICA MEDIANTE TÉCNICAS ELECTROQUÍMICAS

DARÍO YESID PEÑA BALLESTEROS
Ingeniero Metalúrgico Magister Ph.D
Grupo de Investigaciones en Corrosión-GIC
Universidad Industrial de Santander
dypena@uis.edu.co

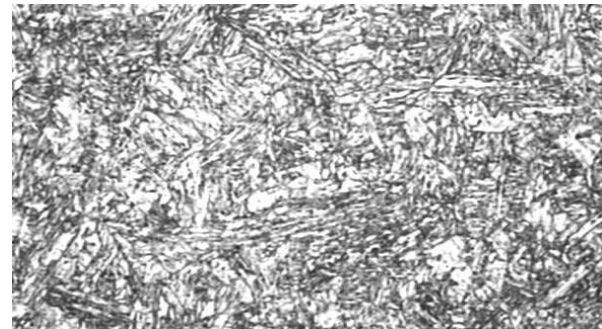
La Figura 1 muestra una micrografía del material en estado de entrega donde se puede apreciar una martensita revenida con algunos precipitados en la matriz. Para el material tratado térmicamente la martensita es más gruesa, y presenta una distribución de carburos, los cuales se localizan en los bordes de grano, como se observa en la **Figura 2**, posiblemente debido a la ausencia del Tantalio, el cual, en combinación con el Niobio, evita la precipitación de estos carburos, aumentando la resistencia a la corrosión.

Figura 2. Microestructura del acero AISI-SAE 630, con tratamiento térmico, atacado con Villela. 200X

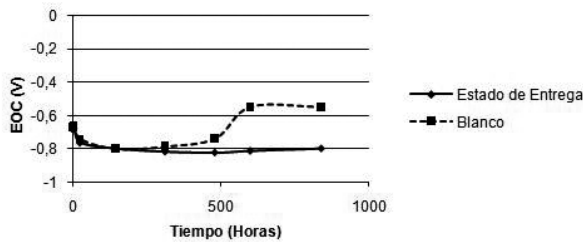
La **Figura 3** muestra los comportamientos de los dos materiales analizados a diferentes tiempos de exposición con corriente alterna. Para cada tiempo de exposición se obtuvieron diferentes potenciales de circuito abierto (EOC). Se observa que a medida que aumenta el tiempo, el potencial de circuito abierto aumenta para la probeta “Estado de Entrega”, mientras que para la probeta “Blanco” presenta un comportamiento más activo en un rango de tiempo entre 300 y 600 horas. Esto indica que el material en “Estado de Entrega” es más noble que el tratado térmicamente, y por lo tanto tiene una menor tendencia a corroerse.

Figura 3. Potencial de circuito abierto para las probetas ensayadas

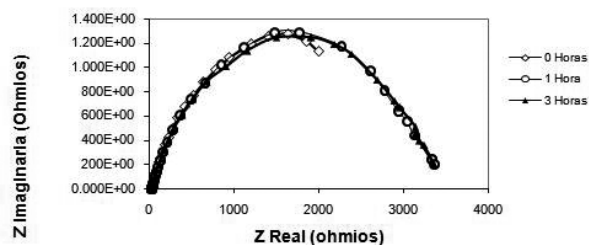
Figura 4. Prueba EIS probeta “Estado de Entrega” de 0, 1 y 3 horas

En la **Figura 4** se observa un comportamiento similar del valor de la resistencia a la transferencia conocido como R_p , para las pruebas a 0, 1 y 3 horas de ensayo. Esto indica que hasta tres horas la capa pasiva evita tanto la transferencia de carga como la difusión de los iones, sin embargo esta resistencia es relativamente baja, del orden de 3500 Ohmios aproximadamente.

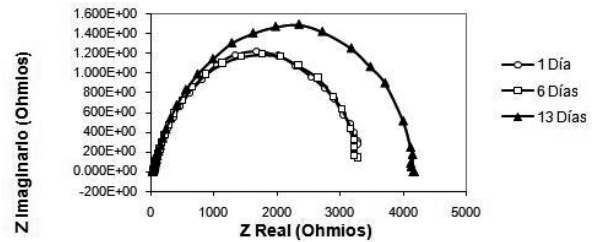
Figura 5. Prueba EIS probeta “Estado de Entrega” de 1, 6 y 13 días

La **Figura 5** muestra un aumento en el valor de la resistencia a la transferencia de carga correspondiente a los 13 días de exposición del material, por lo tanto a medida que transcurre el tiempo, la resistencia a la polarización del material se incrementó. Este aumento en el valor de R_p indica que la capa de óxido formada disminuye la velocidad de corrosión general del material debido a que se disminuye la transferencia de masa a través de ella.

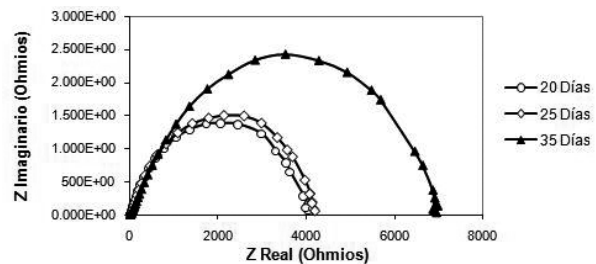
Figura 6. Prueba EIS probeta “Estado de Entrega” de 20, 25 y 35 días

En el diagrama de Nyquist se evidencia un aumento considerable en el valor de la resistencia a la polarización a un tiempo de 35 días, lo cual indica que la velocidad de corrosión disminuyó notoriamente; en este caso, se observa que existe una mayor velocidad de corrosión en los primeros tiempos de exposición, debido a que los iones cloruro rompen el sustrato pasivo en las zonas más débiles de la superficie del material, es decir, en los primeros tiempos de exposición empieza la corrosión.

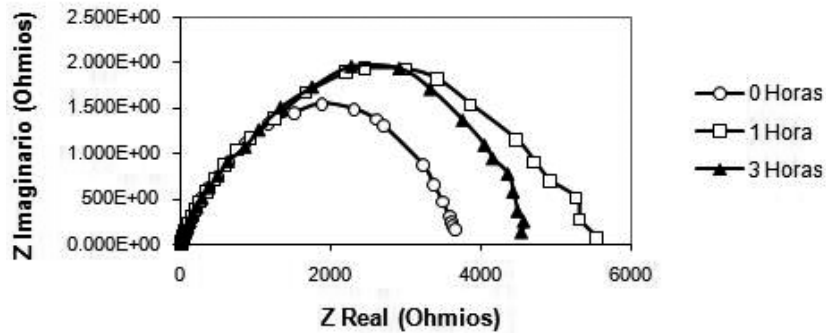
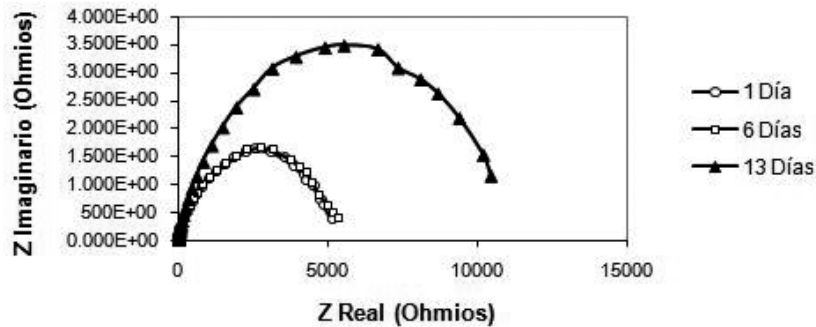
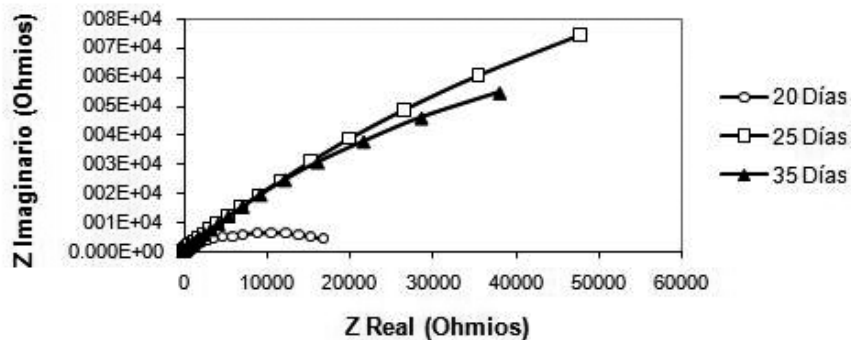
Pruebas realizadas a la probeta “Blanco”. En los diagramas de Nyquist presentados en las **Figura 7, 8 y 9** se evidencia un aumento en el valor de R_p de la probeta “Blanco” con respecto a la probeta “Estado de Entrega”. Aunque el valor de la resistencia a la polarización en los primeros tiempos de exposición es semejante en las dos probetas, se ve como a mayores tiempos el valor de R_p aumenta notablemente, conllevando a un mayor desplazamiento del domo.

Figura 7. Prueba (EIS) probeta “Blanco” de 0, 1 y 3 horas

Figura 8. Prueba (EIS) probeta “Blanco” de 1, 6 y 13 días

Figura 9. Prueba (EIS) probeta “Blanco” de 20, 25 y 35 días

De igual forma se observa que los valores de R_s son cercanos entre si para cada uno de los tiempos; lo cual indica que se ha presentado corrosión dado que la resistencia a la polarización es menor en los primeros tiempos de contacto de la probeta “Blanco” con el electrolito, donde la velocidad de corrosión es mucho mayor que la obtenida al finalizar la prueba.

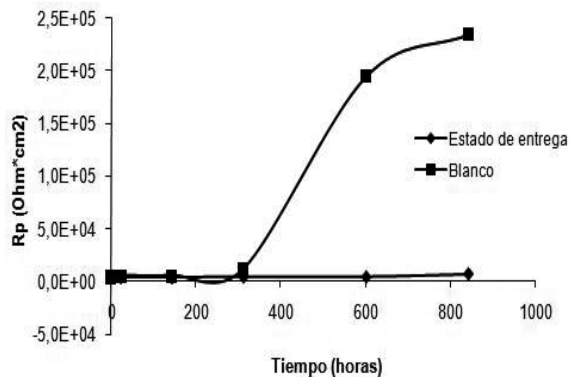
En la **Figura 10** se observa un valor de R_p casi estable del material en estado de entrega, es decir que la velocidad de corrosión no varía con el tiempo. En la probeta “Blanco” se observa que hay un cambio de comportamiento entre 450 y 800 horas de exposición aproximadamente, debido a que el material tiene una velocidad de corrosión menor en los valores de tiempo más altos, lo cual indica que bajo la acción directa del electrolito sobre la superficie metálica disminuyó esta velocidad.

Figura 10. Resistencias obtenidas por corriente alterna de las probetas analizadas

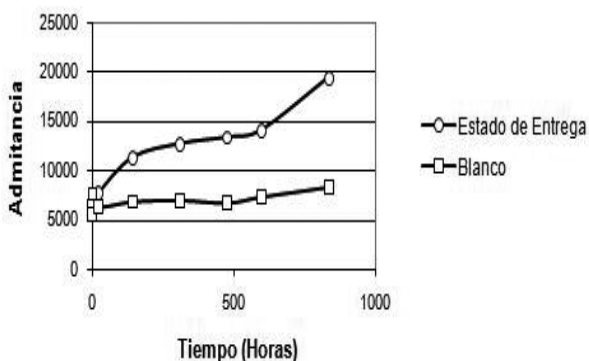
Se calculó el valor de la admitancia para cada uno de los tiempos de exposición de las probetas, dado que ésta es una medida física real de cada material, la cual determina la facilidad de permitir el paso de la corriente. La probeta “Estado de Entrega” presenta un valor de admitancia mayor, lo que indica que tuvo una mayor transferencia de carga durante el tiempo de ensayo, indicando un mayor deterioro, con respecto a la probeta “Blanco”. Se supone que para un determinado tiempo corto, aunque existe la capa de óxido sobre la superficie, ésta contiene defectos que son ocasionados por los iones cloruro los cuales son capaces de picar al material debajo de dicha capa.

Figura 11. Admitancias obtenidas por corriente alterna de las probetas analizadas

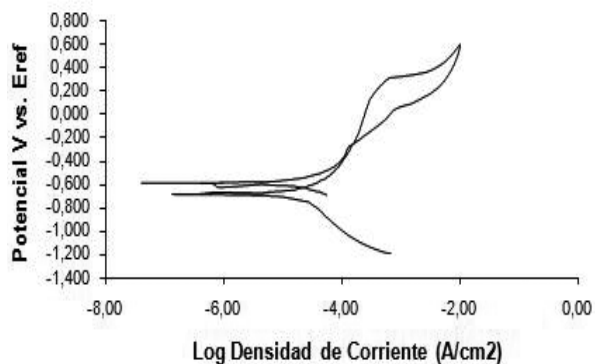
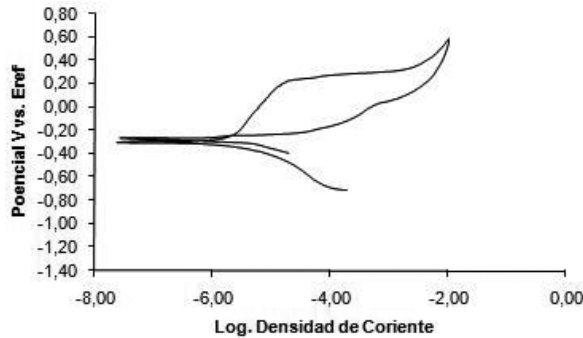
Las **Figuras 12 y 13** muestran los valores de E_p (potencial de picado) y E_{pp} (potencial de protección); ver **Tabla 1**.

Figura 12. Polarización cíclica para la probeta “Estado de Entrega”

Figura 13. Polarización cíclica para la probeta “Blanco”

Se puede observar que en la probeta “Estado de Entrega” el valor correspondiente al E_{corr} es menor con respecto a la probeta “Blanco”, indicando que es más susceptible a la corrosión uniforme. Los valores correspondientes a cada uno de los potenciales de picado en las figuras para las probetas evaluadas, muestran que la probeta “Blanco” alcanza primero este valor, comparada con la probeta “Estado de Entrega”, después de aplicar el método de polarización cíclica, lo que indica que es más susceptible a la corrosión por picado.

Los potenciales de protección (E_{pp}), indican la repasivación de las dos muestras, lo cual se corrobora observando la curva donde se invierte el potencial hasta alcanzar la zona pasiva notando que para la probeta “Estado de Entrega” el área en la curva de polarización cíclica (histéresis) es menor comparada con la de la probeta “Blanco”, demostrando que para la primera la repasivación se alcanza más fácilmente.

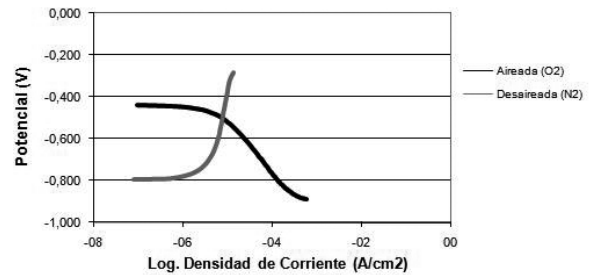
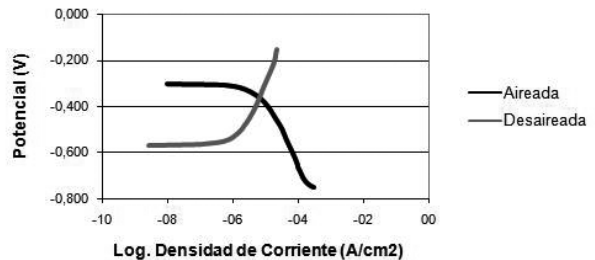
Se tabularon los datos obtenidos, graficando el comportamiento del material en términos de voltaje respecto al logaritmo de la densidad de corriente; donde la probeta “Estado de Entrega” obtuvo un valor del potencial de corrosión igual a -0.497 (V), mientras que para la probeta “Blanco” el valor del potencial fue de -0.386 (V). Ver **Figuras 14 y 15**.

Figura 14. Curva de la celda de Aireación Diferencial para “Estado de Entrega”

Figura 15. Curva de la celda de Aireación Diferencial para “Blanco”

Comparando los valores del potencial de corrosión obtenidos para cada probeta se puede determinar, que para la probeta “Estado de Entrega”, necesita un voltaje menor para que ocurra la corrosión del material.

Teniendo en cuenta el punto de corte de la curva catódica con la curva anódica, se pudo encontrar la velocidad de corrosión (I_{corr}) para cada probeta. La velocidad de corrosión para la probeta “Estado de Entrega” y “Blanco” son similares dado que los valores encontrados fueron, $7.8740E-6$ (A/cm²) para la probeta “Estado de Entrega”, y $7.3434E-6$ (A/cm²) para la probeta “Blanco”. Sin embargo, un potencial más positivo para la probeta blanco, permite deducir que la probeta “en estado de entrega” puede presentar más fácilmente, corrosión bajo aireación diferencial y por ende, ser más susceptible al daño por picado.

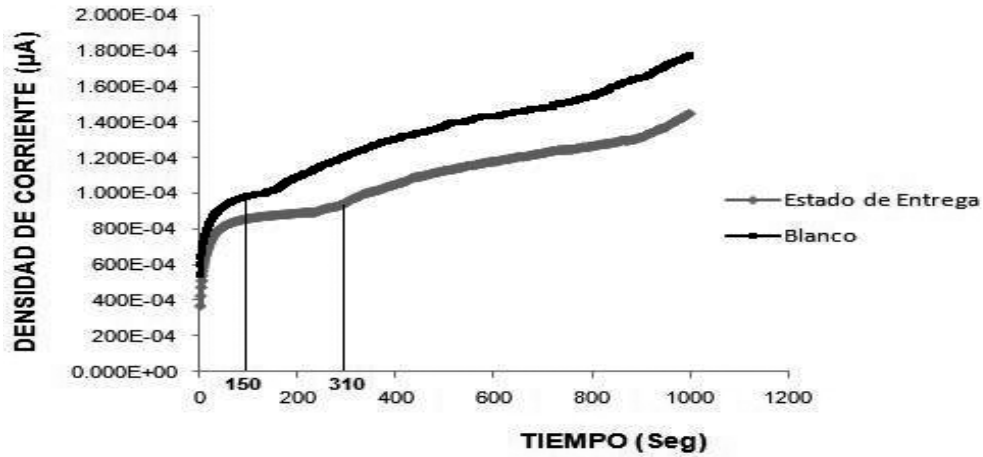
De la **Figura 16** se obtuvo la CPT para las probetas estudiadas, encontrando que cuando la densidad de corriente superó los $100 \mu\text{A}/\text{cm}^2$ la temperatura crítica de picado es calculada directamente con respecto a los tiempos de aplicación del procedimiento, donde para la probeta “Estado de Entrega” la T_c es de 30°C , mientras que para la probeta “Blanco” la T_c es de 28°C . De esta manera a dicho valor de temperatura para cada probeta el material será más susceptible a la corrosión por picado.

Figura 16. Curvas para el cálculo de la temperatura crítica de picado

En general, la probeta “Blanco” evidentemente podría alcanzar primero esta temperatura, dependiendo del lugar donde se encuentre en servicio. Para el caso del mar, que es el lugar en donde el eje estuvo operando, es factible para este material lograr esta temperatura, y por lo tanto sufrir ataque por picado.
