## **Retos y soluciones de ingeniería en el diseño de un re-entry exploratorio desde el revestimiento intermedio en la cuenca sub-andina colombiana: caso de estudio**

### **Engineering challenges and solutions in the design of an exploratory re-entry from the intermediate casing in the Colombian sub-Andean basin: case study**

**A. Montes-Huménez<sup>1</sup>\*; C. Sarmiento<sup>1</sup>; J. Tovar<sup>1</sup>; W. Carreño<sup>1</sup>**

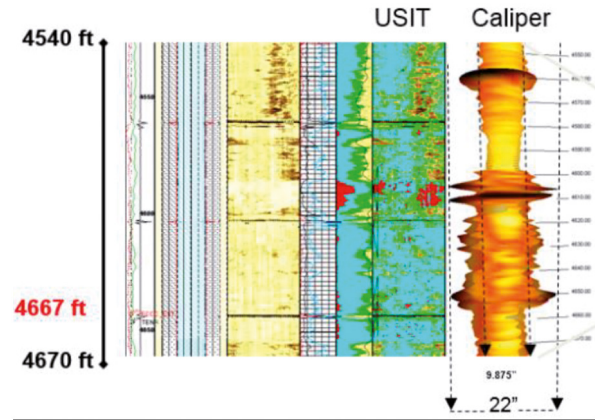
Figura 4. Degradación del calibre de una zona intercalada perforada en 8.5", formando cuellos de botella y escalones.

La consecuencia de esta naturaleza intercalada de sedimentos con cierto grado de metamorfismo (debido a la orogénesis), es la irregularidad del calibre del hueco perforado y la sensibilidad del calibre al tiempo de exposición del hoyo. La figura 4 muestra la geometría de un hueco perforado con broca de 8.5 pulgadas en una zona intercalada. Puede observarse la complejidad geométrica del hueco abierto (*open hole*) y la pobre calidad de cemento luego de haberlo revestido, como consecuencia de esto mismo.

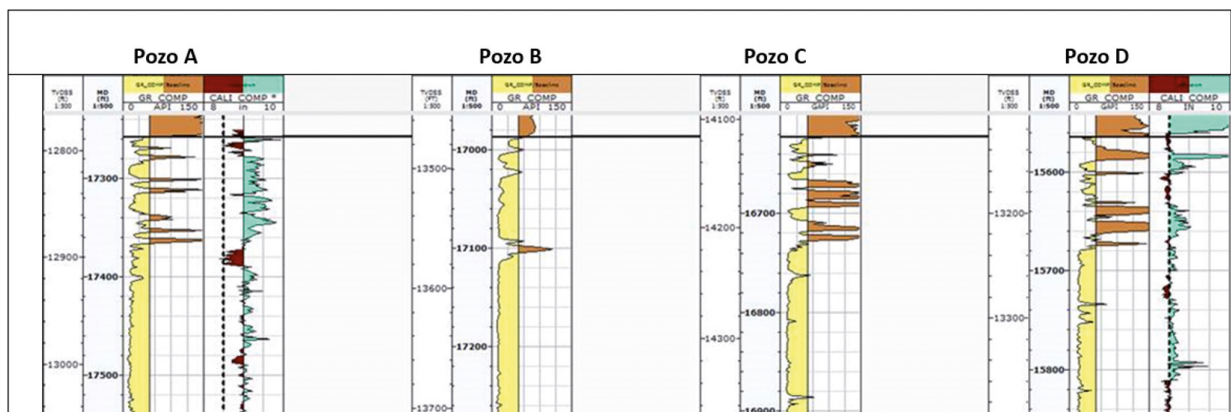
Para ilustrar la sensibilidad al tiempo de exposición, la figura 5 muestra el registro de rayos gamma del tope de una formación típicamente consolidada (resistencia compresiva uniaxial, o UCS >20,000 psi), en cuyo tope se aprecian algunas arcillas intercaladas. En todos los casos se usó un peso de lodo entre 8.4 y 8.5 ppg. El pozo del lado derecho muestra un mayor grado de contenido arcilloso en el tope y aun así, menor degradación del calibre. La única diferencia entre ambos pozos, ha sido el tiempo de exposición del hueco.

Figura 5. Degradación del calibre en zona intercalada de yacimiento debido al tiempo de exposición. El pozo A muestra mayor contenido de arena en la zona intercalada (alrededor de 30%) y aún así, una mayor degradación del calibre, debido al tiempo de exposición.

Cabe aclarar que el ejemplo referido en la figura 5 no genera típicamente problemas de geometría relevantes (dada su alta resistencia compresiva), que justifiquen la operación de ensanchamiento del hueco. No es el caso de otras formaciones con intervalos arcillosos de menor resistencia, como la mencionada formación Los Cuervos, o los componentes de la unidad "Carbonera".

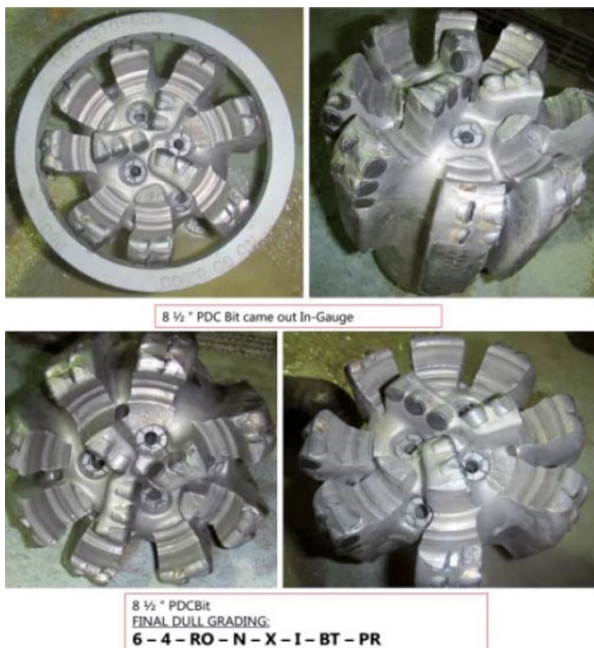
Figura 6. Desgaste de broca PDC que perforó 54 ft de una formación altamente abrasiva y resistente.

3. Formaciones yacimiento de altos espesores estratigráficos con altos impactos de abrasión y compresibilidades de hasta 30,000 psi. La perforación de estos intervalos es un reto en términos del diseño de brocas. Numerosos diseños han sido creados exclusivamente para la cuenca sub-andina en Suramérica. La perforación de estos intervalos además implica una dinámica de sarta compleja debido al alto torque reactivo y la resistencia compresiva. Por este motivo, es típico perforar estos intervalos a 2 – 3 ft/h promedio. La figura 6 muestra el desgaste de una broca que ha perforado únicamente 54 ft de una formación yacimiento. A pesar de que el mecanismo de corte de una broca PDC se ajusta a una formación que falle por cizalla, este tipo de brocas han logrado el mejor desempeño sostenido hasta el momento con la tecnología de cortadores rotatorios de Schlumberger (Corridas >180 ft, ROP: 2-3 ft/h). El éxito de esta tecnología, ha sido reportado por otros autores a nivel mundial (Teng et al., 2015; Zhang et al., 2013) which is far to meet the economic requirements of oil company, due to its unique drilling challenges caused by the high-

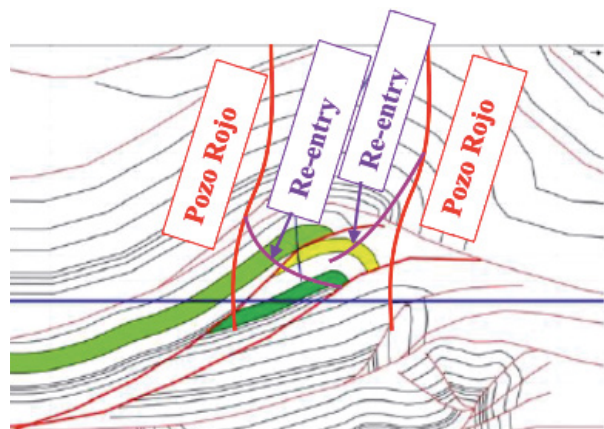
**Proyecto de Reaceso:** Debido a la baja resolución sísmica de algunas zonas y a la incertidumbre del contacto agua-aceite (WOC), por la calidad exploratoria de los yacimientos inferiores; es posible que algunos pozos no logren los objetivos ó encuentren algunos no pronosticados. Para el primer caso, donde por la baja resolución, el pozo ha fallado el objetivo por distancia moderada; una alternativa es la construcción de reacesos reutilizando el revestimiento intermedio. También es posible hacer reacesos, cuando se ha interceptado la estructura objetivo por debajo del WOC, con el fin de ir hacia la parte más alta de la estructura. La figura 7 ilustra ambos casos.

Figura 7. Casos de re-entries exploratorios: El pozo rojo ha caído debajo del WOC (Caso izquierda) y se ha hecho re-entry (Púrpura) para llegar a la zona alta de la estructura. El pozo rojo ha pasado por el frente de la estructura (Caso derecha) y se ha hecho re-entry para llegar a la estructura.

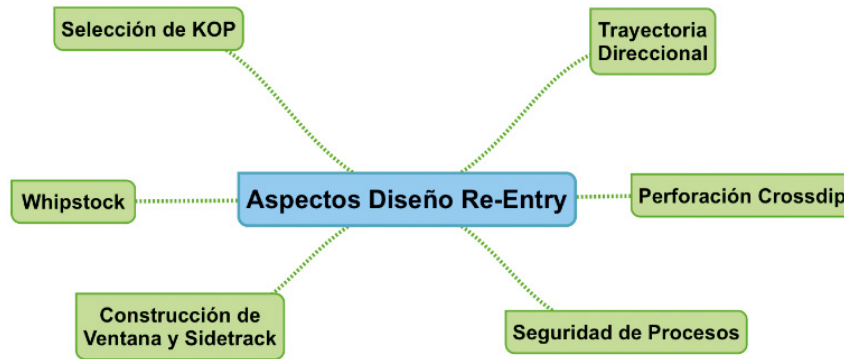
Figura 8. Aspectos relevantes del diseño de re acceso.

Los aspectos de diseño relevantes, para los proyectos de re acceso en la cuenca en general, se resumen en la

figura 8 y se detallarán en la siguiente sección, con el caso de estudio.

- **Selección del punto de partida, o KOP (*Kick-off point*):** Es el punto de inicio de la desviación del pozo original (en adelante referido como *sidetrack*) del pozo original. La escogencia de este punto dicta el diseño de la trayectoria para la llegada al objetivo. Para los re accesos en la cuenca, hay varios aspectos a tener en cuenta para esta selección, que se detallarán en la siguiente sección.

- **Cuchara de desviación o Whipstock:** Es la herramienta que permite la desviación del pozo original. Para el caso de la experiencia de re accesos en la cuenca, se mostrará en términos generales el diseño y algunos aspectos a tener en cuenta.

- **Construcción de la ventana:** Es la columna vertebral del re acceso. Esta operación tiene una gran influencia en el desempeño de la operación futura, ya que es el punto a través del cual pasarán todos los ensamblajes que construirán el hueco nuevo. Debido al alto impacto de abrasión y alta resistencia compresiva de las rocas, la perforación del nuevo hueco puede tomar decenas de ensamblajes.

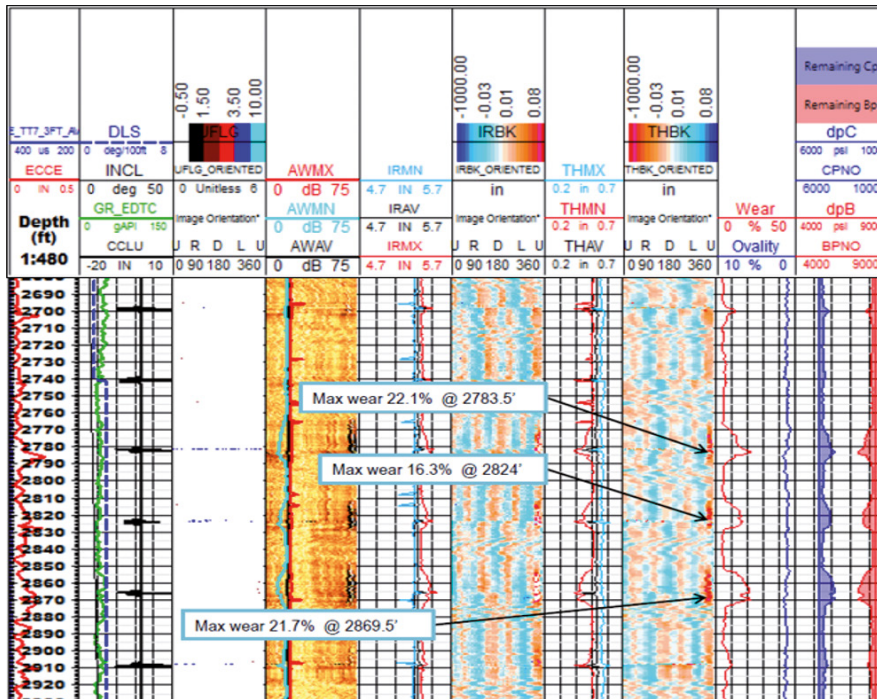
Figura 10. Registro de desgaste del revestimiento de 11 3/4" después de la perforación del pozo original.

**Estado mecánico.** Con el fin de alcanzar el objetivo, con el mayor desplazamiento hacia el Noreste, buscando la parte alta de la estructura, se definió un KOP (a 9426 ft MD) en el revestimiento de 11 3/4” 65 ppf, P-110HC, tal como lo muestra la figura 9. Este revestimiento tenía un desgaste previo, resultado de la perforación del pozo original, y el cual está evidenciado en el registro ultrasónico que se muestra en la figura 10. Este era uno de los riesgos de la operación y que debía mitigarse durante la perforación del re acceso. Debía disminuirse la cantidad de rotación, optimizar la cantidad de viajes, monitorear la cantidad de metales sacados del pozo, evaluarse la condición final del revestimiento y utilizar protección activa para el desgaste (Protectores no rotativos), a partir de la simulación de fuerza lateral durante la perforación del *sidetrack*.

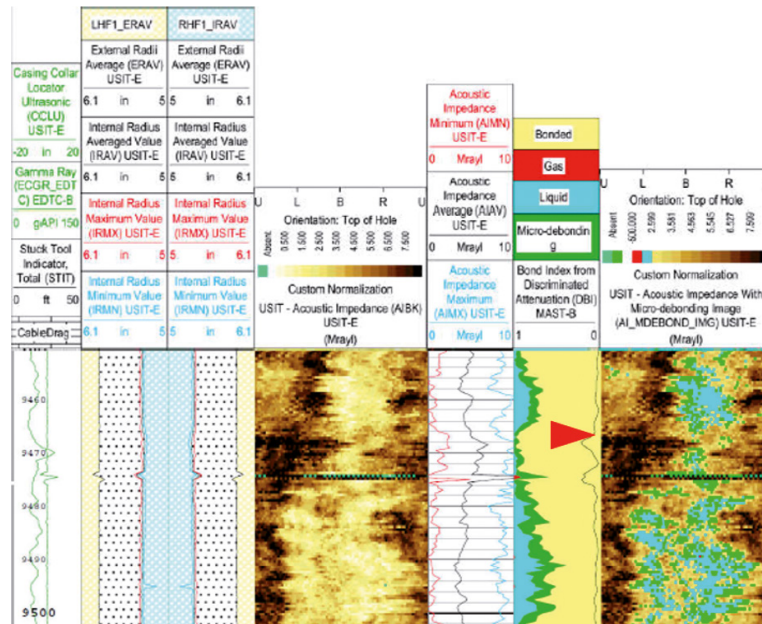
Como consecuencia a las razones mencionadas, se escogió el asentamiento de la cuchara en la zona que se muestra en la figura 12, orientado hacia el lado alto. La orientación hacia el lado bajo contempla riesgos adicionales. En este caso, el lado bajo tenía un canal sin cemento apreciable en el registro ultrasónico, además de la complejidad geométrica del paso por la ventana para los BHA de perforación.

Figura 12. Zona escogida para el asentamiento de la cuchara, en la cara alta del hueco.

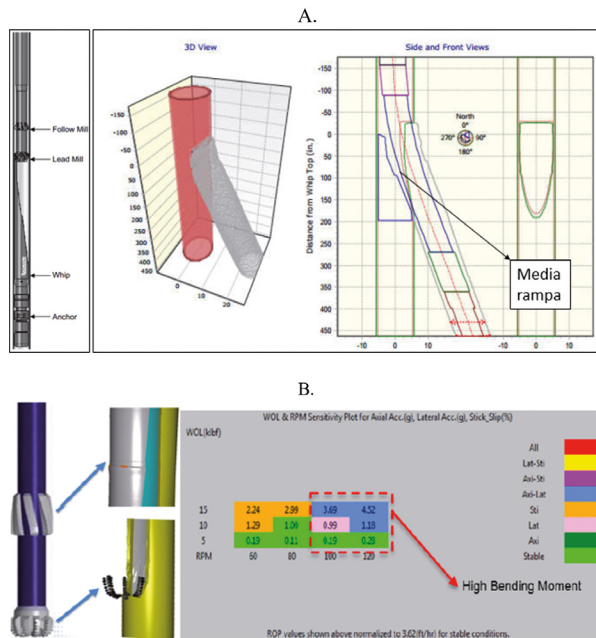
el diseño del mapa de parámetros, con base en la dinámica de sarta, es clave para mitigar el riesgo de daño prematuro del moledor. La figura 14 muestra también la simulación de dinámica de sarta para este caso. Puede observarse la limitación del mapa de parámetros (velocidad de rotación y peso sobre la broca, RPM/WOB) dada la condición de vibración lateral y torsional.

Figura 14. A. Esquema de la ventana y la cuchara usado. B. Simulación de dinámica de sarta Media-rampa.

- Diseño de la cuchara. Tal como se mencionó, es la columna vertebral del reaccso. La geometría de la ventana es función del diseño de la rampa. El material de la rampa debe ser lo suficientemente robusto, para soportar el trabajo que se hará para construir el lateral, que en el caso de la cuenca sub-andina, implica meses. Para el caso del pozo de estudio, se escogió el sistema *trackmaster* de Schlumberger, cuya rampa tiene una geometría de etapas. La sección de la media rampa tiene la mayor inclinación y permite la flexión necesaria para apuntar la sarta hacia el hueco nuevo. La figura 14 muestra un esquema del sistema usado.
- Mapa de parámetros para la construcción de la ventana. Considerando la condición del cemento,

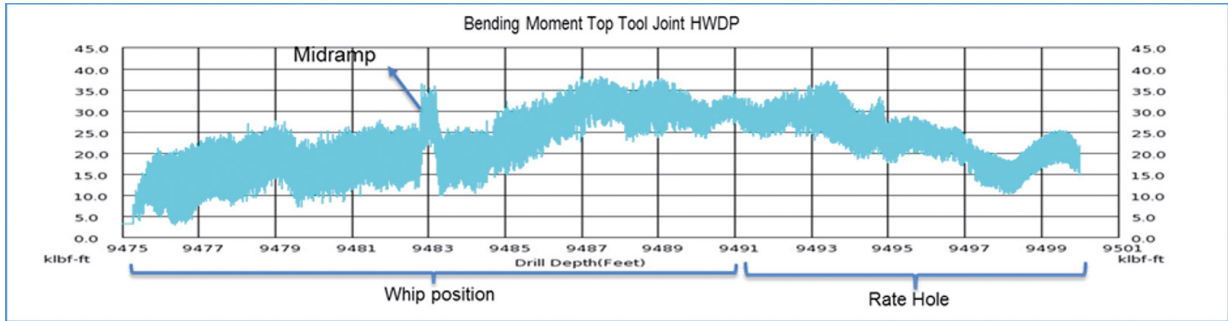
Para el pozo en estudio, durante la apertura de la ventana, el momento de flexión esperado se magnificaba detrás del moledor, tal como se muestra en la figura 17. Además de esto, durante la perforación del *sidetrack*, todas las herramientas pasando por la ventana, estarían sometidas a esfuerzos cíclicos, dado el alto DLS.

Figura 17. Momento de flexión durante la perforación de la ventana para la herramienta detrás del moledor.

- El uso de la junta de HWDP detrás del moledor dual, permite mitigar el riesgo de falla por rompimiento o *twist-off* por flexión y/o fatiga.
- Los criterios de aceptación de la calidad de la ventana para este tamaño, mostraron ser efectivos para no tener restricciones en las siguientes corridas de BHA. Para el moledor, 0.25 pulgadas. Para el moledor secundario, 0.5 pulgadas.

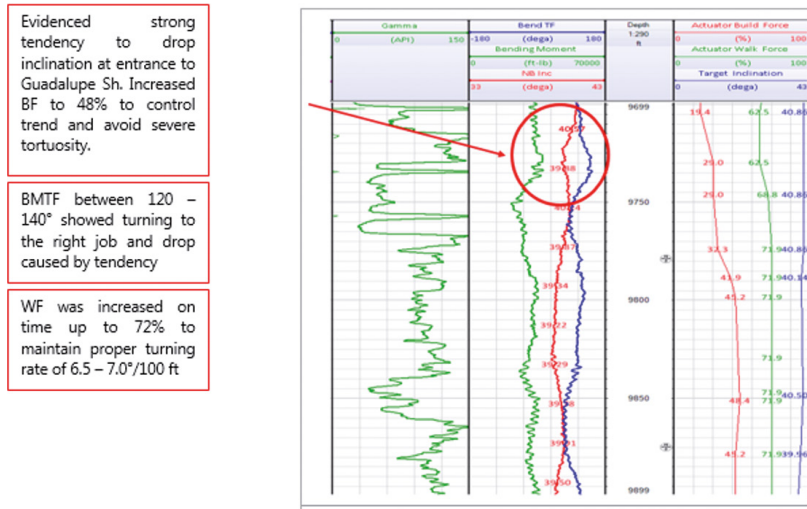
Se continuó perforando el hueco de 10 5/8” con ensamblajes de RSS (*Rotary Steerable system*) + MWD & *Copilot* + broca PDC a través de la formación abrasiva siguiendo un mapa de parámetros simulados para sacar el mayor desempeño posible y mantener la sarta estable con bajas vibraciones. Se tomó *surveys* cada 45 ft y se usó la lectura continua de inclinación y azimut, con el ánimo de monitorear la separación centro a centro con el pozo original. Se midió además el momento de flexión (BM/BMTF) para analizar tendencias de la formación y tomar decisiones en avanzada en la configuración de la herramienta direccional, evitando generar alta tortuosidad y asegurar la corrida del liner 9 5/8”. Vale la pena aclarar, que dado el diseño del pozo, la corrida del liner de 9 5/8” en hueco de 10 5/8” es un reto en términos de posibles restricciones geométricas, debido al tamaño tan reducido del anular. Adicional, debido a las fallas de la zona, es posible encontrar cambios de tendencia de formación que requerirían mayor resolución de *surveys* (Mayor frecuencia) para ser detectadas oportunamente antes de generar extra-tortuosidad. Aquí es precisamente donde entra en juego el monitoreo del BM/BMTF. La figura 19 muestra un intervalo de cambio brusco de tendencia, detectado mediante el monitoreo de BM/BMTF, que permitió la configuración oportuna del RSS para dar respuesta y disminuir la tortuosidad del hueco.

**Figura 19.** Monitoreo del BM/BMTF en zona de cambio de tendencia.

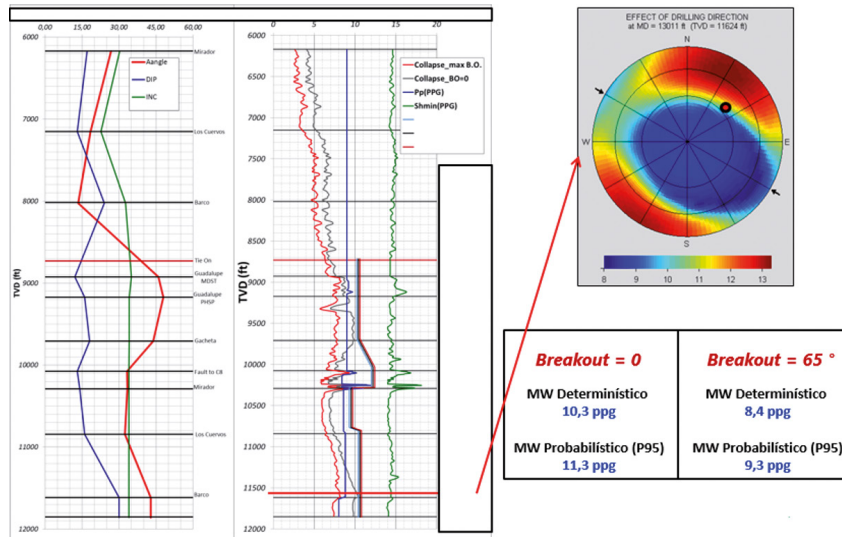
Figura 22. Análisis de severidad de trayectoria y probabilístico para pesos de lodo requeridos.

La corrida de un modelo probabilístico, permitió el diseño del peso de lodo. Adicional a esto, se utilizó una distribución de tamaño de partícula (PSD) con el uso de nano-partículas, para el puenteo de gargantas porales y planos de debilidad. La figura 22 muestra el análisis de trayectoria en términos de geomecánica para el pozo de estudio. El diagrama polar, muestra la severidad desde el punto de vista del ángulo de ataque. En la escala de color del diagrama polar, el extremo azul representa la zona de menor riesgo de inestabilidad de las paredes del pozo. El extremo rojo, representa la zona de mayor riesgo.

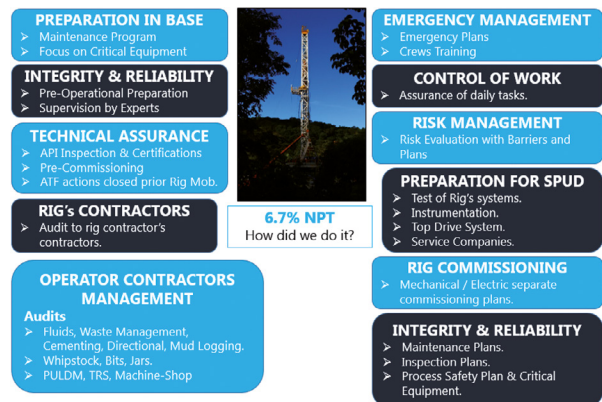
**Figura 24.** Puntos focales del aseguramiento de seguridad de procesos.

La figura 24, hace un resumen de los focos de seguridad de procesos, que permitieron un tiempo no productivo *record* en el campo.

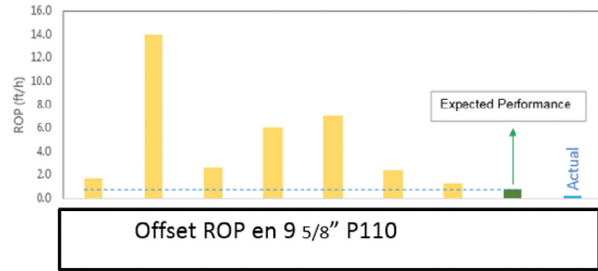
Figura 26. Rendimiento en la molienda de la ventana.

Para la molienda de la ventana, se siguió el mapa de parámetros sugerido por la simulación de dinámica de sarta. No obstante, el progreso fue mucho más lento de lo esperado y requirió el aumento progresivo hacia una estrategia más agresiva. Infortunadamente, el moledor PDC se desgastó prematuramente y obligó a realizar 2 corridas adicionales. La figura 26 muestra

el desempeño esperado según los trabajos parecidos hechos en el pasado, haciendo la claridad que era el primer trabajo desde un revestimiento de 11 3/4” de grado P110HC.

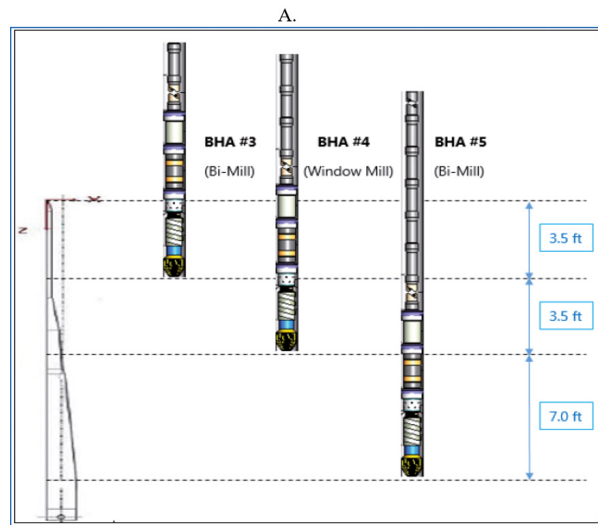
Figura 27. A. Trabajos de las 3 corridas de mill. B. Desgaste de los mill de las corridas 1 y 2.

Debido al bajo desempeño del ensamblaje de molienda con moledor PDC, se decidió correr un segundo ensamblaje con un moledor de ventana de carburo de tungsteno que perforó hasta la media rampa. Este último, se desgastó también prematuramente, a razón de la abrasividad de la formación. La figura 27 muestra el desgaste de los mill de las corridas 1 y 2 y los trabajos realizados por cada uno de ellos. La figura 28 muestra el mapa de parámetros usado en la corrida inicial, la cual significó un muy bajo desempeño.

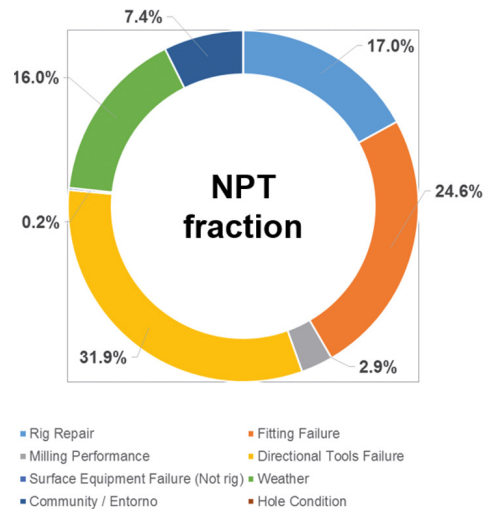
Figura 31. Distribución del NPT.

**Análisis de desempeño.** Gracias al diseño robusto y al aseguramiento de integridad realizado para este proyecto, se logró un desempeño excepcional de sólo 7% de NPT (Tiempo no productivo). Se resalta, que de este porcentaje, 0% corresponde a problemas del hueco, debido a la alta calidad de construcción del hueco. La figura 31 muestra un resumen de la distribución del 7% de NPT.

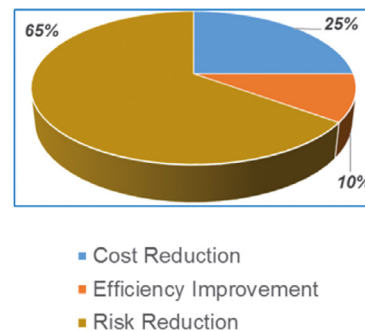
Figura 32. Distribución de los proyectos de mejoramiento continuo.

Algo adicional que vale la pena mencionar, es la capitalización del activo intangible y su aprovechamiento para este proyecto, como parte de la madurez organizacional de la compañía operadora. Durante la ejecución de este proyecto de estudio, además, se generaron cincuenta y dos (52) proyectos de mejoramiento continuo, distribuidos como lo muestra la figura 32.
