# DESGASTE-CORROSIÓN ENTRE ACOPLER DE VARILLAS DE POZO Y TUBERÍA DE PRODUCCIÓN

## RESUMEN

Se diseñó y fabricó un dispositivo de laboratorio que simulará las condiciones de rozamiento entre el acople y el tubing, permitiendo el manejo de fluidos corrosivos y no corrosivos a condiciones de presión y temperatura del pozo. A través de las pruebas en el simulador se evaluó el desgaste ocasionado en un material tubing API J55; y en cupones maquinados de acoples convencionales, con spray metal, y materiales poliméricos usados en centralizadores. Además se evaluó el efecto de tener un ambiente no corrosivo, corrosivo con CO<sub>2</sub>, la efectividad de aplicar inhibidor de corrosión y el efecto del %BSW.

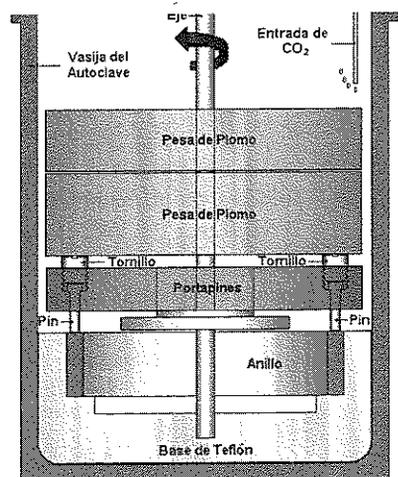
Figura 1. Diseño y montaje del dispositivo

Para el desarrollo de las pruebas se le adaptó a una autoclave, utilizada para pruebas de corrosión a alta presión y temperatura, un dispositivo que simulara las condiciones de rozamiento. De acuerdo a la Figura 1, el dispositivo permite que dos pines (simulando los acoples) roten sobre un anillo estático (simulando el tubing) generando las condiciones de rozamiento, además, sobre los anillos se aplica un peso muerto (plomo) el cual simula la fuerza normal de contacto entre los pines (acoples) y el anillo (tubing). El autoclave permite confinar un ambiente corrosivo y simular las condiciones de presión y temperatura del fondo de pozo.

En la selección de la velocidad de rotación de los pines se tuvo en cuenta la distancia recorrida por el acople sobre el tubing a 12 strokes por minuto, con un recorrido de 140 pulgadas, lo cual es similar a la distancia recorrida por el pin sobre el anillo a 90 rpm. La velocidad de rotación del eje y la temperatura del sistema se controlaron mediante el circuito electrónico del autoclave dinámico y la presión interna del montaje mediante la configuración de entradas y salidas para gases ubicadas en la tapa de la vasija del autoclave.

Los pines (simulando los acoples) tenían una superficie de contacto plana de 0.02 in<sup>2</sup> ( 0.20 cm<sup>2</sup>), la dimensión del anillo (simulando el tubing) fue de OD 4,5 in (114,3 mm), altura 0,786 in (20 mm) y 5/16" (7,937 mm) de espesor, los anillos se maquinaron de una sección de tubing J55, 4.5 OD. Los experimentos de cada etapa se realizaron por 5 días cada uno a 90 rpm bajo una carga de 8,5 libras por pin. Las condiciones de cada etapa fueron las siguientes:

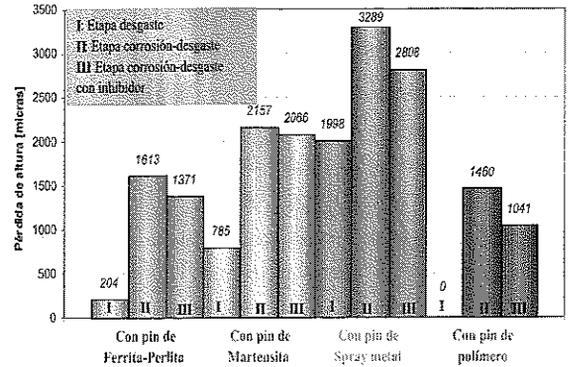
Figura 3 . Pérdida de altura en los anillos (Tubing).

La Figura 3 presenta los resultados obtenidos de pérdida de material en el tubing (anillo), ocasionado por los cuatro materiales de los pines en las etapas I, II y III.. El eje vertical representa la profundidad de la entalla inducida en el anillo por cada uno de los pines. Todas las pruebas se repitieron con el fin de verificar la repetibilidad de los resultados.

**Etapa I Desgaste por rozamiento:** En la Figura 2, y tomando como referencia el desgaste observado en el acople Ferrita perlita, se observa que el acople de martensita presentó un desgaste 2.5 veces mayor con respecto a los otros, el pin de SM un desgaste bajo y el pin de polímero seis veces mayor. Haciendo un análisis similar con la Figura 3, el desgaste ocasionado en la tubería J55 por el pin de martensita fue 3.8 veces mayor, la capa de SM generó un daño diez veces mayor y el material polimérico no generó daño sobre el tubing.

El desgaste observado en los anillos presentó un incremento bien representativo comparado con la etapa I. En el caso de los pines de acero el desgaste se incrementó más de siete veces. Comportamiento similar se observó con los pines de spray metal y polímero. Se observó que el rozamiento elimina los depósitos de corrosión, dejando la superficie desgastada del anillo nuevamente expuesta al ambiente corrosivo por  $CO_2$ .

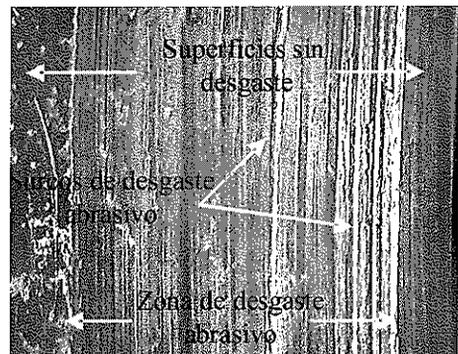
Figura 4. Daño en el anillo debido al contacto con el pin de Spray Metal. Etapa de desgaste. Microscopio estereográfico 10X.

Comparando el daño generado con la dureza de los pines evaluados, se identifica que el pin de spray metal no sufrió deterioro alguno debido a su alta dureza, sin embargo el tubing presentó la mayor pérdida de material, la morfología del daño del tubing se puede observar en la Figura 4. El pin polimérico presentó una muy baja dureza comparado con el tubing, lo cual hace que no produzca pérdida al material del tubing. Sin embargo, la durabilidad de los pines poliméricos fue bastante baja.

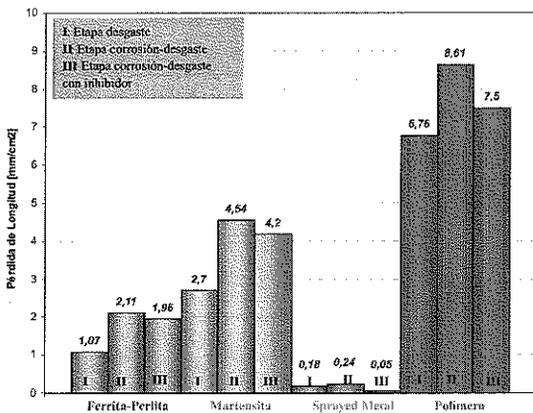
Figura 2. Pérdida de longitud en los pines (acoples y centralizador)

La Figura 2 presenta los resultados de pérdida de material obtenido en la evaluación de los cuatro materiales de los pines bajo las condiciones establecidas para las etapas I, II y III. En el eje vertical se presenta el desgaste del pin tomando como referencia la disminución de la longitud inicial con relación al área expuesta.

- El desgaste presentado en el pin de ferrita perlita se incrementó en dos veces, y lo mismo sucedió con el pin de martensita.
- El pin de Spray Metal presentó una gran resistencia al fenómeno de corrosión-desgaste, ésta se le atribuye a la presencia del cromo y níquel.
- El pin de polímero presentó un incremento en daño del 27% comparado con el desgaste atribuido solo al rozamiento. Comparado con el pin de ferrita perlita, este pin se desgastó cuatro veces más.
- Es importante resaltar que los pines de martensita, en la periferia, presentaron un daño mayor por corrosión que los pines de ferrita perlita. Ver Figura 6.

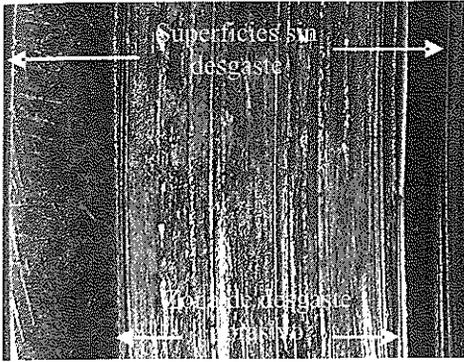
Figura 5. Morfología de la superficie de desgaste del anillo ocasionada por el pin de martensita revenida en la etapa de desgaste. 10X

del desgaste tanto del pin como del anillo. La microestructura de ferrita-perlita ocasionó un desgaste abrasivo menos severo en el anillo ya que la ferrita posee mejor ductilidad y la perlita aporta un efecto lubricante al sistema tribológico, ver Figura 5.

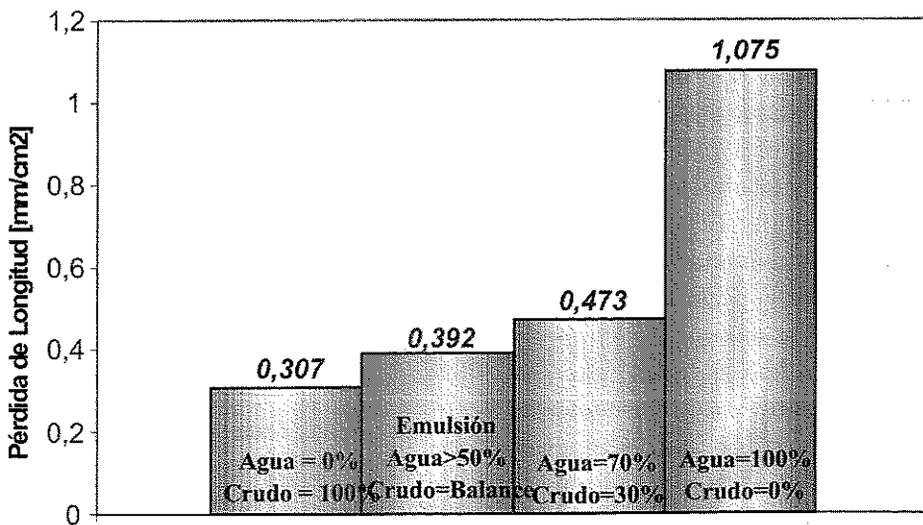
**Figura 8.** Relación de pérdida de altura en pines de ferrita-perlita en etapa agua/crudo.

La figura 8 muestra la relación de pérdida de altura en los pines de ferrita-perlita en la etapa IV (Relación agua-crudo). Tomando como referencia el desgaste del pin en un ambiente de 100% agua (etapa I) se observa que a medida que disminuye el BWS se disminuye el desgaste en el pin. Lo mismo se observó con el desgaste de los anillos de tubing.

En esta etapa se observó claramente el efecto lubricante que ejerce el crudo sobre las superficies en contacto dinámico. A bajos BWS el crudo moja las superficies, lo cual actúa como un lubricante y adicionalmente se evita el contacto de las superficies con el agua corrosiva del pozo. Registros de fallas de pozos han demostrado que en pozos con altos cortes de agua ó afectados por inyección de agua, se incrementan considerablemente las fallas por rozamiento corrosión, caso que no ocurre en pozos del mismo yacimiento con bajos cortes de agua.
