Desarrollo de un procedimiento para réplicas metalográficas en campo de rodetes hidráulicos de acero inoxidable CA6NM

Development of a field metallographic replica procedure for CA6NM stainless steel hydraulic runners

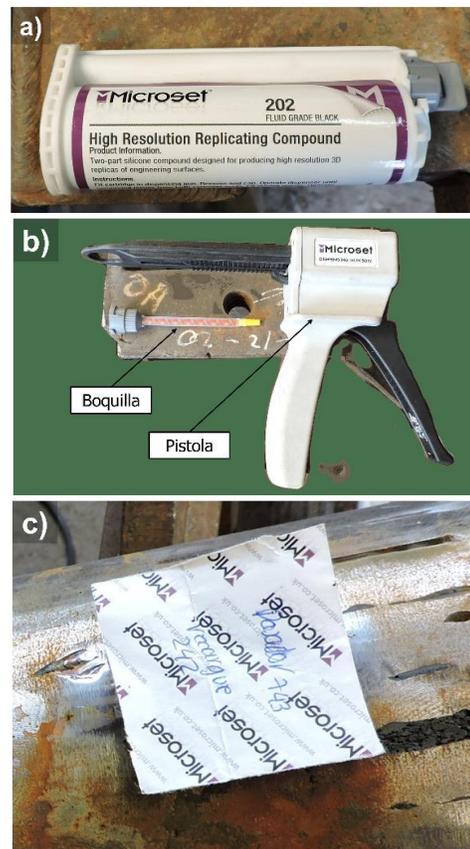
Figura 1. Kit de réplica MICROSET Grado 202: (a) compuesto de replicado, (b) pistola dispensadora y boquilla y (c) papel de respaldo. Fuente: elaboración propia.

El medio utilizado para la obtención de las réplicas metalográficas fue un compuesto fluido de dos partes de baja viscosidad marca MICROSET Grado 202 de color negro. En la **Tabla 1** se resumen las principales especificaciones técnicas del MICROSET 202. Este compuesto fluido tiene una resolución de 0.05 micrones, un tiempo de curado de 7 min @ 25 °C y una vida de trabajo de 2 min @ 25 °C [26]. La **Figura 1** muestra el kit MICROSET 202 que está conformado por: el compuesto o medio de réplica, la pistola dispensadora, las boquillas y el papel de respaldo.

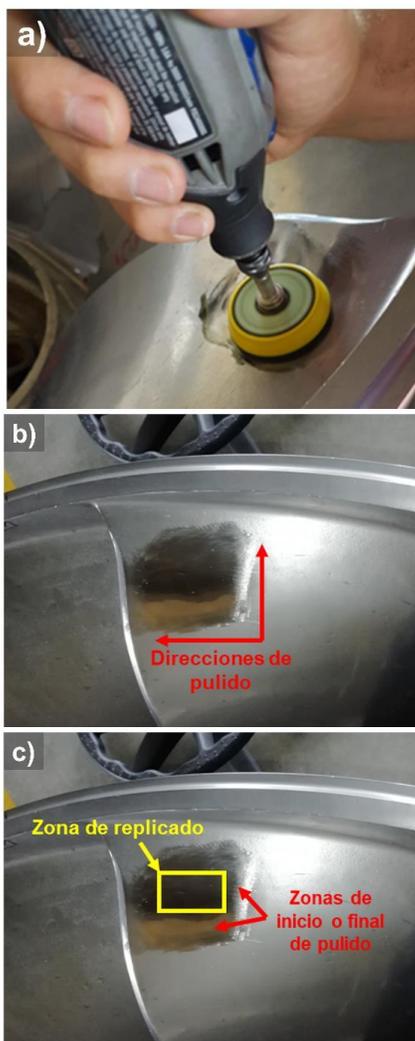
Figura 2. Preparación de la superficie de un álabe de un rodete Francis de CA6NM usando un Mototool: (a) preparación superficial con Mototool, (b) direcciones de pulido a 90° y (c) zonas de pulido y de replicado. Fuente: elaboración propia.

Para hacer la preparación de las superficies se siguieron los lineamientos de la práctica estándar ASTM E1351 [17] y de la guía estándar ASTM E3 [27]. Inicialmente, la superficie debe estar libre de óxidos, pintura, grasas, y, una vez así, se limpia con alcohol. Luego se pule con una herramienta rotativa y abrasivos de varias granulometrías (hasta #1000 y #2000) como se muestra en la **Figura 2** (a), cambiando el sentido de pulido a 90° como se ilustra en la **Figura 2** (b) para reducir las rayas. La región pulida debe ser más grande y debe ir más allá de la región de réplica como se muestra en la **Figura 2** (c).

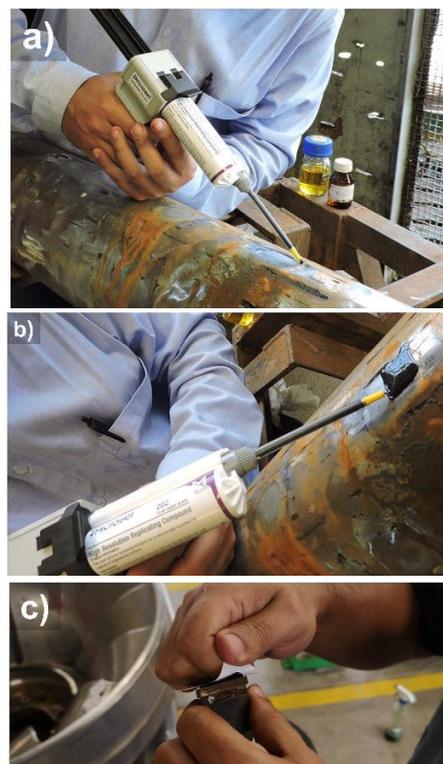
Figura 3. Aplicación de la resina y remoción de la réplica: (a) aplicación del medio de replicado, (b) medio de replicado aplicado y (c) remoción del filme curado. Fuente: elaboración propia.

La vida útil y el tiempo de curado del medio de réplica varían con la temperatura. Para una temperatura de 25 °C el tiempo de curado indicado por el fabricante es de 7 minutos [26]. Temperaturas más altas que 25 °C reducen la vida útil y el tiempo de curado, mientras que las temperaturas más bajas aumentan la vida útil y el tiempo de curado. La **Figura 3** muestra aplicación de la resina y la remoción de la réplica metalográfica.

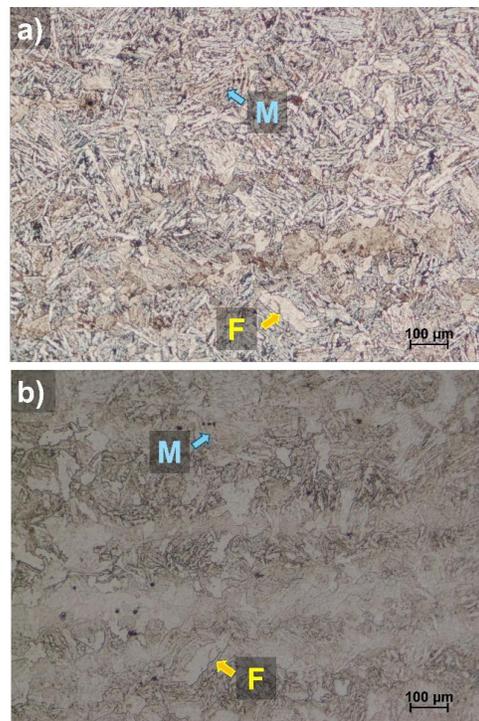
Figura 4. Micrografías del AISI 4140 a 100X: (a) con técnica convencional y (b) con réplica metalográfica.

La Figura 4 muestra las micrografías del acero AISI 4140 templado y revenido tomadas a 100X con la técnica convencional en laboratorio (Figura 4(a)) y la réplica metalográfica (Figura 4(b)). Puede notarse la gran similitud de las dos microestructuras constituidas por martensita (M) e islas de ferrita (F). No obstante, aunque la micrografía de la réplica es un poco más clara, la imagen permite que los constituyentes microestructurales (martensita revenida con algo de ferrita) sean claramente identificables.

A partir de estos resultados se estableció que el procedimiento de obtención y evaluación de réplicas metalográficas resulta adecuado para identificar microestructuras martensíticas, por lo que se podría aplicar a la inspección in situ de aceros CA6NM o a soldaduras de EC410NiMo.

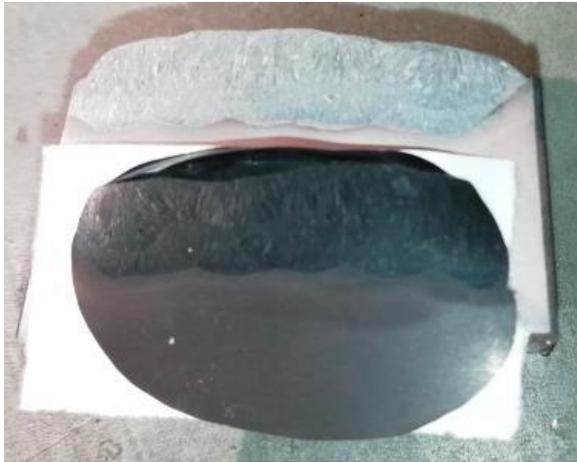
Figura 5. Soldadura con EC410NiMo y réplica metalográfica. Fuente: elaboración propia.

La **Figura 5** muestra una fotografía con una de las secciones transversales de los depósitos de soldadura BOP aplicados con el electrodo EC410NiMo y la réplica metalográfica correspondiente que se imprimió. Resulta evidente que la imagen impresa en la réplica está invertida en relación con la superficie de la soldadura de prueba.

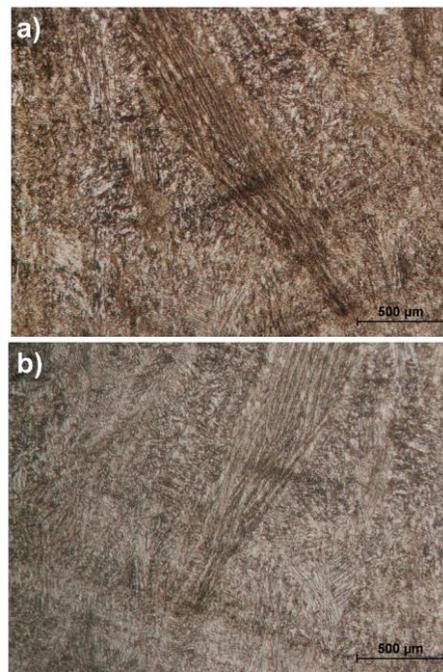
Figura 6. Micrografías del metal fundido de soldaduras con EC410NiMo a 50X en condición As-welded: (a) técnica convencional y (b) con réplica metalográfica.

La **Figura 6** muestra las micrografías de los metales fundidos de las soldaduras BOP en condición As-welded tomadas a 50X con la técnica convencional en laboratorio (**Figura 6(a)**) y la réplica metalográfica (**Figura 6(b)**). Para este caso, las micrografías se tomaron en el mismo lugar para mejorar el proceso de comparación. Es notable la gran similitud de las dos microestructuras constituidas por martensita fresca asociada con la alta templeabilidad del acero 13-4.

Nuevamente la imagen de la réplica es una imagen especular de la superficie real de la soldadura observada en el microscopio. Los autores no consideraron necesario reportar las demás macrografías tomadas a mayores aumentos ya que la resolución de las imágenes a 50X es bastante satisfactoria.

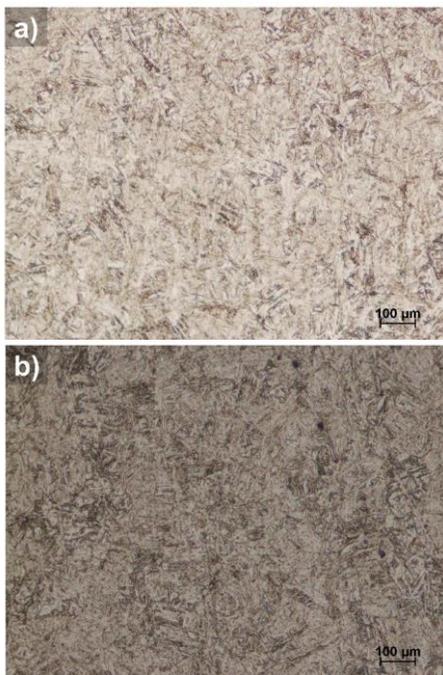
Figura 7. Micrografías del metal fundido de soldaduras con EC410NiMo a 100X en condición de temple: (a) técnica convencional y (b) con réplica metalográfica. Fuente: elaboración propia.

La **Figura 7** muestra las micrografías de los metales fundidos de las soldaduras BOP en condición de temple tomadas a 100X con la técnica convencional en laboratorio (**Figura 7(a)**) y la réplica metalográfica (**Figura 7(b)**). Ambas micrografías dejan ver que la martensita fresca difiere de la mostrada en la **Figura 6** (As-welded) ya que el proceso de temple a temperaturas de austenización superiores a la temperatura de recristalización regenera los granos de austenita a partir de la cual se produce la nueva morfología de martensita durante el enfriamiento en el medio de temple.

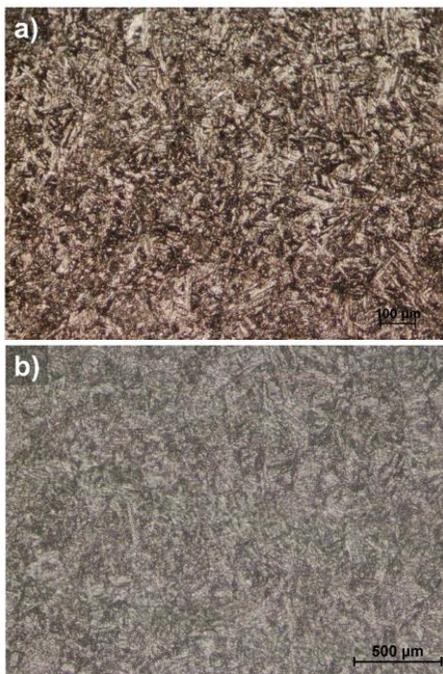
Figura 8. Micrografías del metal fundido de soldaduras con EC410NiMo a 100X en condición de Q&T: (a) técnica convencional y (b) con réplica metalográfica. Fuente: elaboración propia.

La **Figura 8** muestra las micrografías de los metales fundidos de las soldaduras BOP en condición de Q&T tomadas a 100X con la técnica convencional en laboratorio (**Figura 8(a)**) y la réplica metalográfica (**Figura 8(b)**). En ambas micrografías es posible ver la similitud en las microestructuras compuestas por martensita revenida.
